OCENA STANU ZACHOWANIA,  
BADANIA KONSERWATORSKIE,  
PROPONOWANY PROGRAM PRAC KONSERWATORSKICH  
DLA OBIEKTU: WILLA TEODORA SIXTA I WOZOWNIA: DACH,  
ELEWACJE, ELEMENTY DETALU ARCHITEKTONICZNEGO,  
ŚLUSARSKIEGO, STOLARKA ORAZ PIWNICE BUDYNKU  
I OGRODZENIE OBIEKTU.

PRACOWNIA KONSERWACJI ZABYTKÓW  
AGNIESZKA NIEMCZYK-JANIK  
UL. JARACZA 50,43-100 TYCHY

OBIEKT: WILLA TEODORA SIXTA /NEORENESANSOWY ZESPÓŁ  
WILLOWO-OGRODOWY/

LOKALIZACJA: UL. MICKIEWICZA 24, 43-300 BIELSKO-BIAŁA

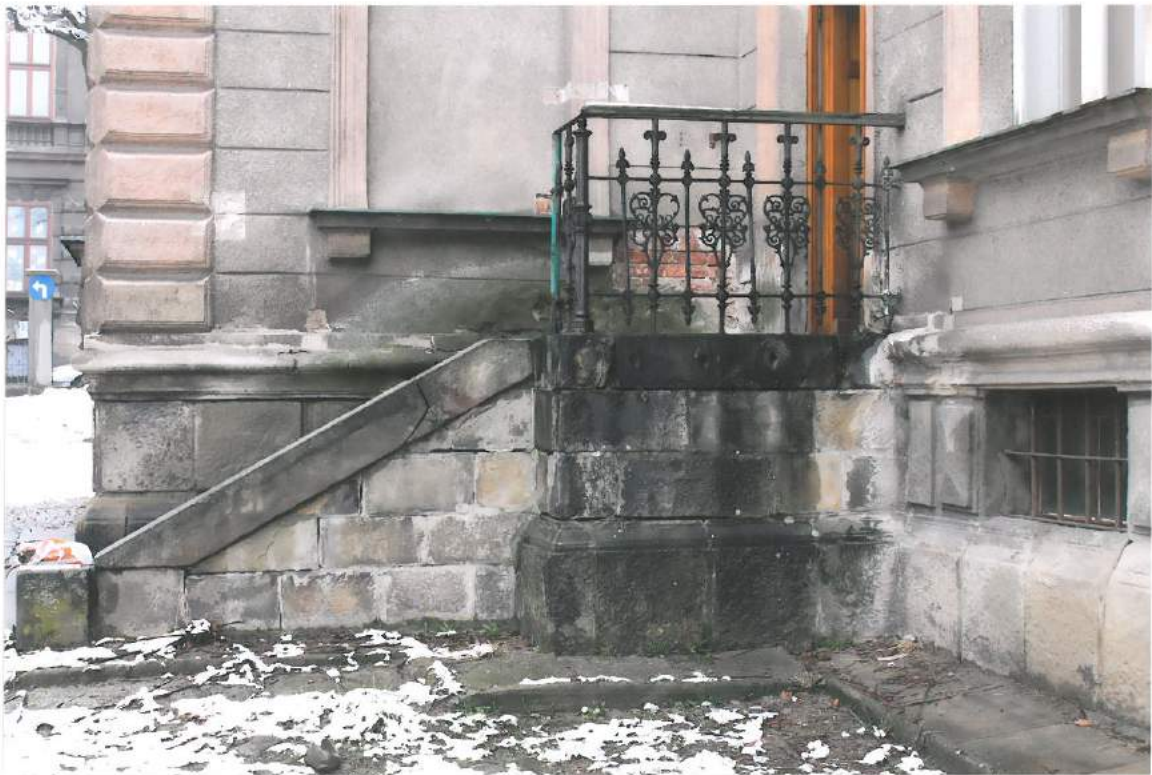
Stan zachowania obiektu: elewacja południowa i wschodnia wieży. Boczne wejście z gankiem i schodami kamiennymi. Widoczny zły stan piaskowca /uszkodzenia mechaniczne, fałszywa czarna patyna, mikroorganizmy/.

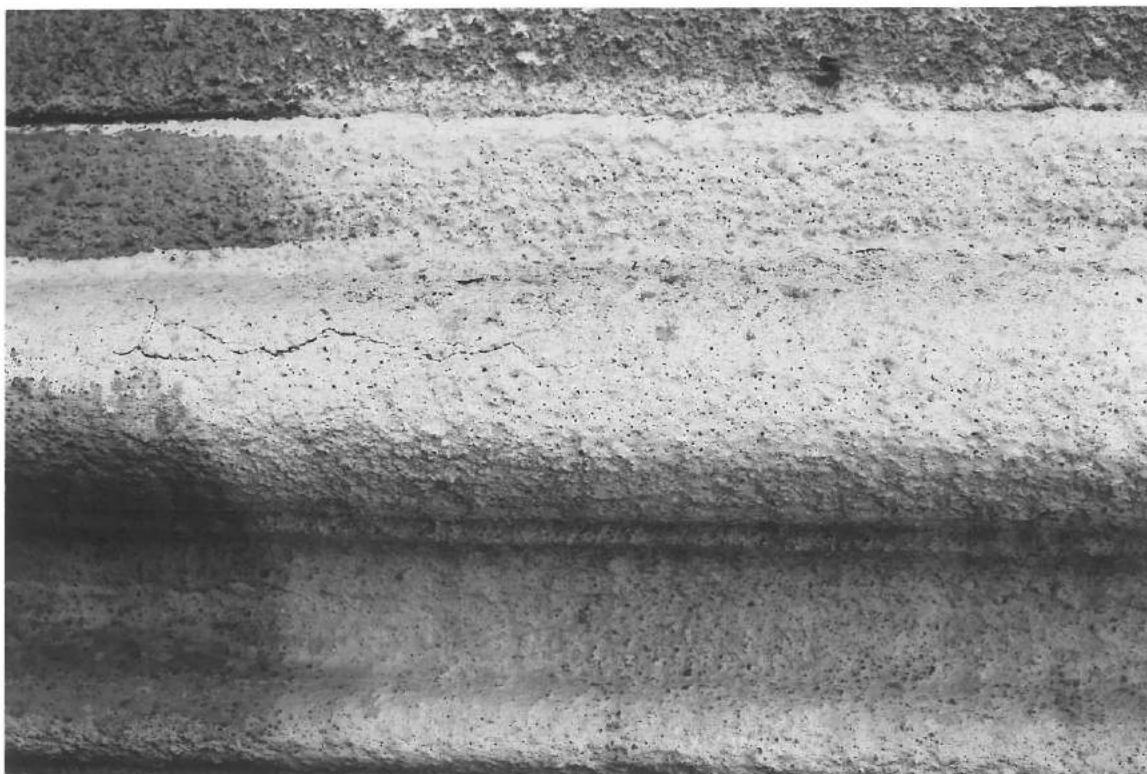
WILLA TEODORA SIXTA, BIELSKO-BIAŁA, 1883 R.  
Stan zachowania obiektu: elewacja południowa, cokół. Widoczna obrzutka cementowa i zły stan głębiej położonych wypraw /pęknięcia są wynikiem degradacji spoiwa wyprawy pierwotnej/ .

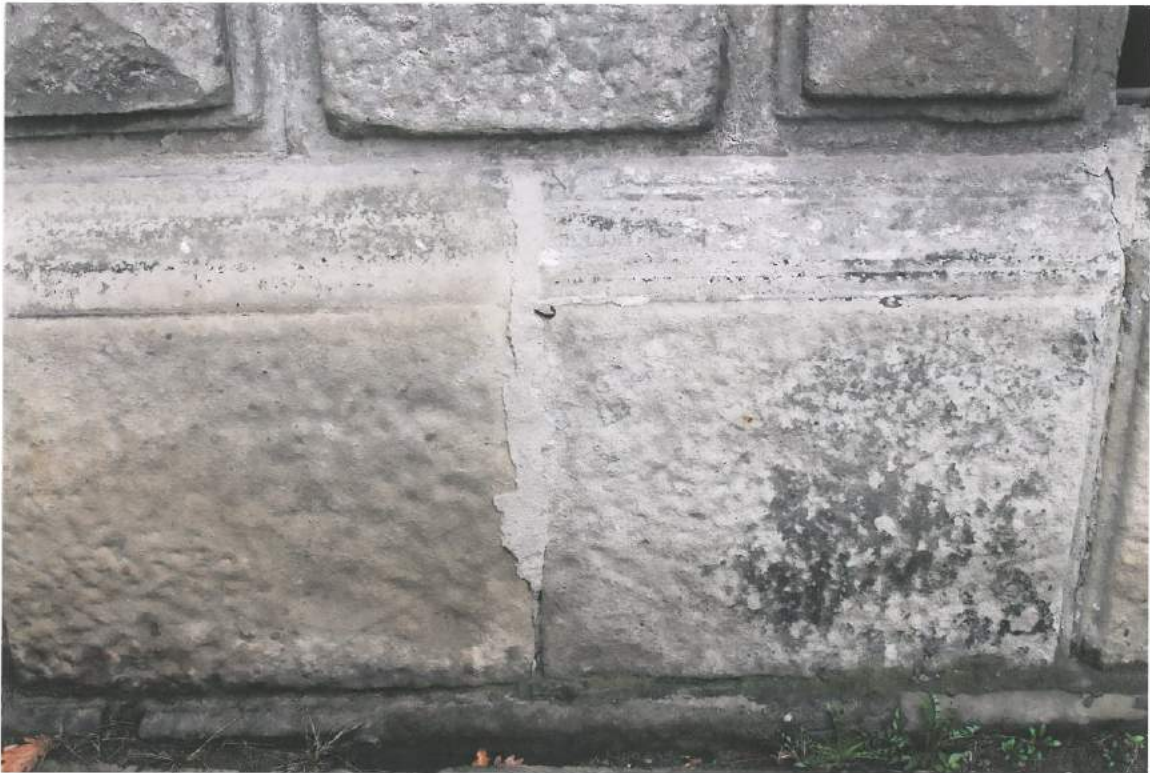
Stan zachowania obiektu: elewacja południowa, cokół. Widoczna degradacja  
groszkowanej powierzchni kamiennych ciosów, cementowe wtórne  
uzupełnienia i spoinowania przyspieszają procesy destrukcji piaskowca.

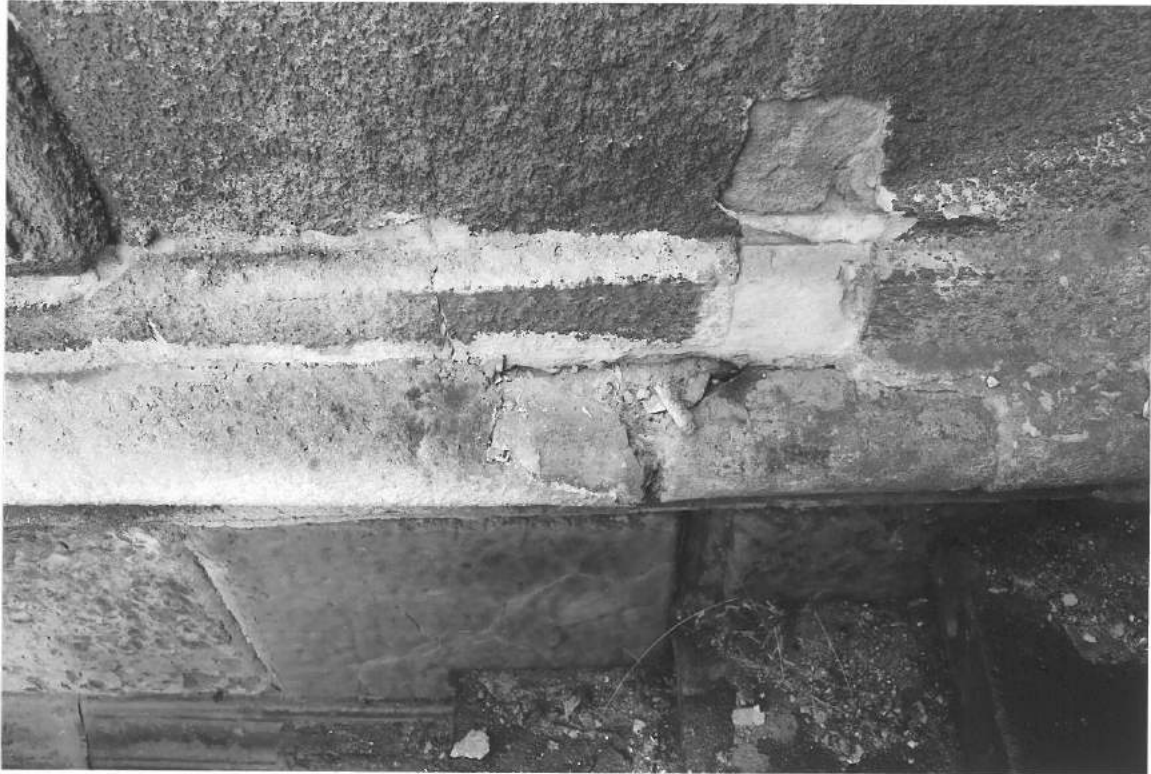
Stan zachowania obiektu: elewacja południowa, gzyms nadcokołowy.  
Widoczne wtórne uzupełnienia gzymsu i przykrywająca elewację warstwa  
zaprawy cementowej na powierzchni ściany /tynk barwiony, brązowy/.

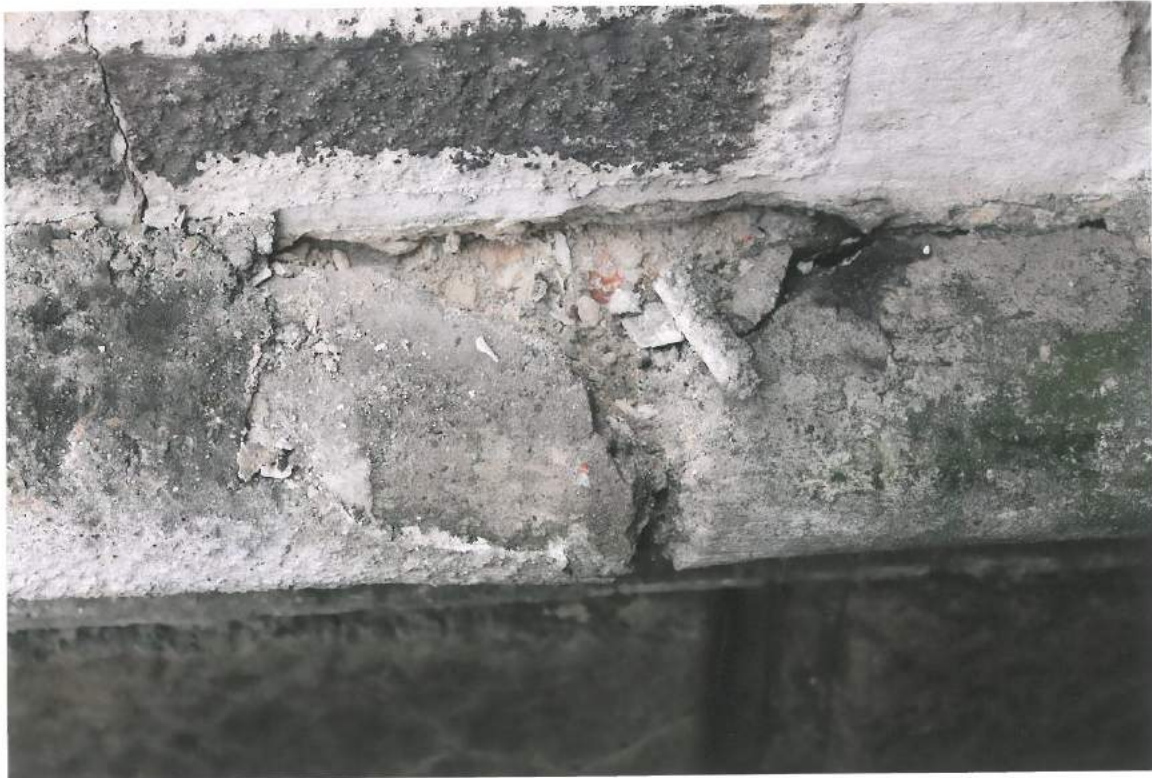
Stan zachowania obiektu: elewacja południowa, gzyms nadcokołowy.  
Widoczne wtórne uzupełnienia gzymsu zaprawą cementową, ubytki wyprawy  
do powierzchni muru ceglanego.

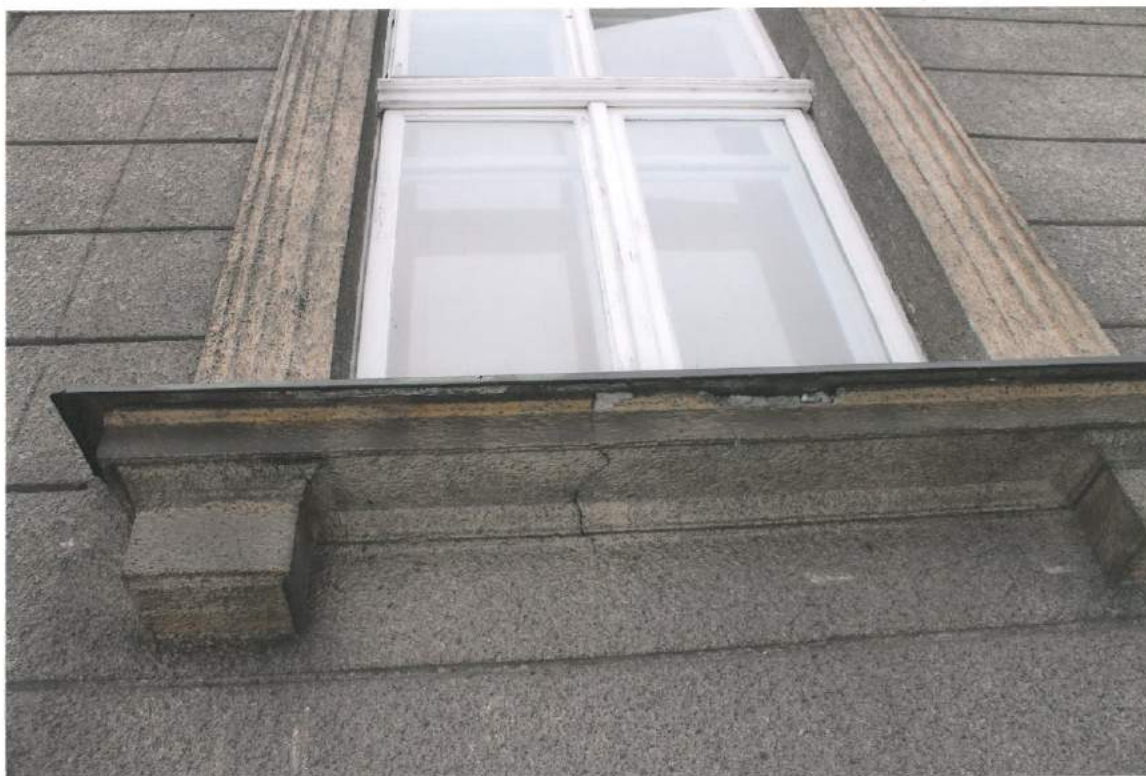
WILLA TEODORA SIXTA, BIELSKO-BIAŁA, 1883 R.  
Stan zachowania obiektu: elewacja południowa, wtórne narzuty cementowe.  
Mechaniczne uszkodzenia parapetu okiennego.

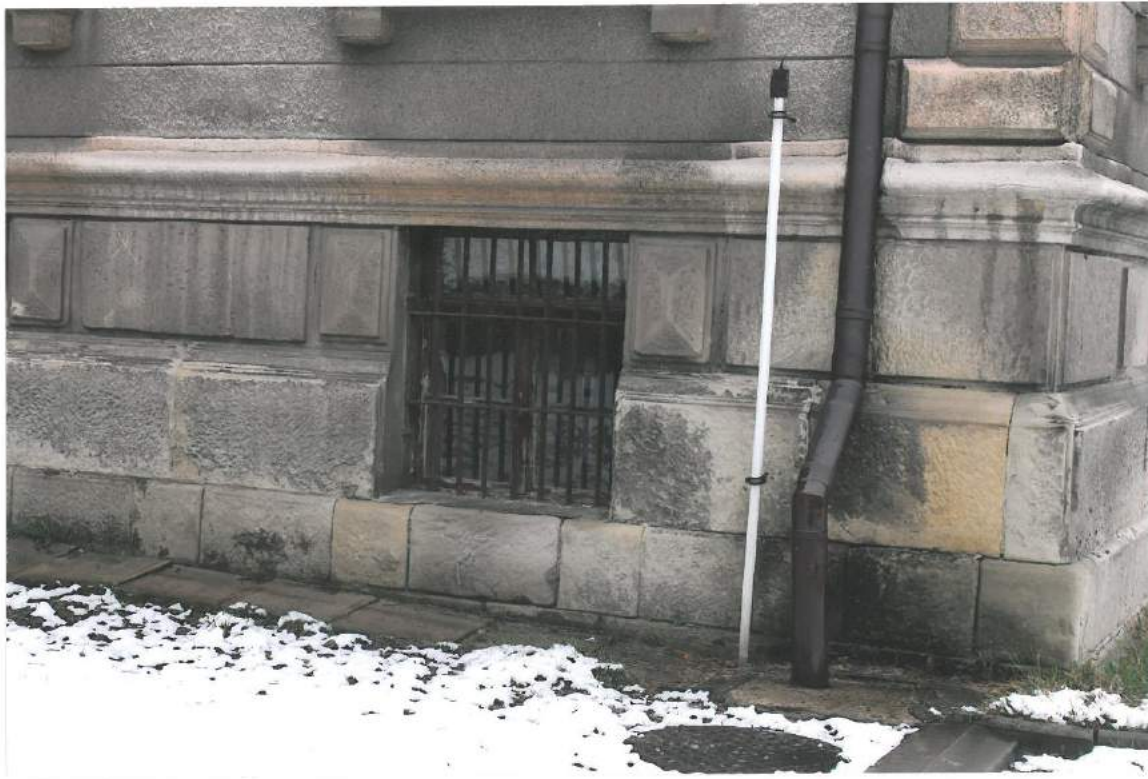
Stan zachowania obiektu: elewacja południowa, cokół, widoczne uszkodzenia  
wywołane działalnością wody.

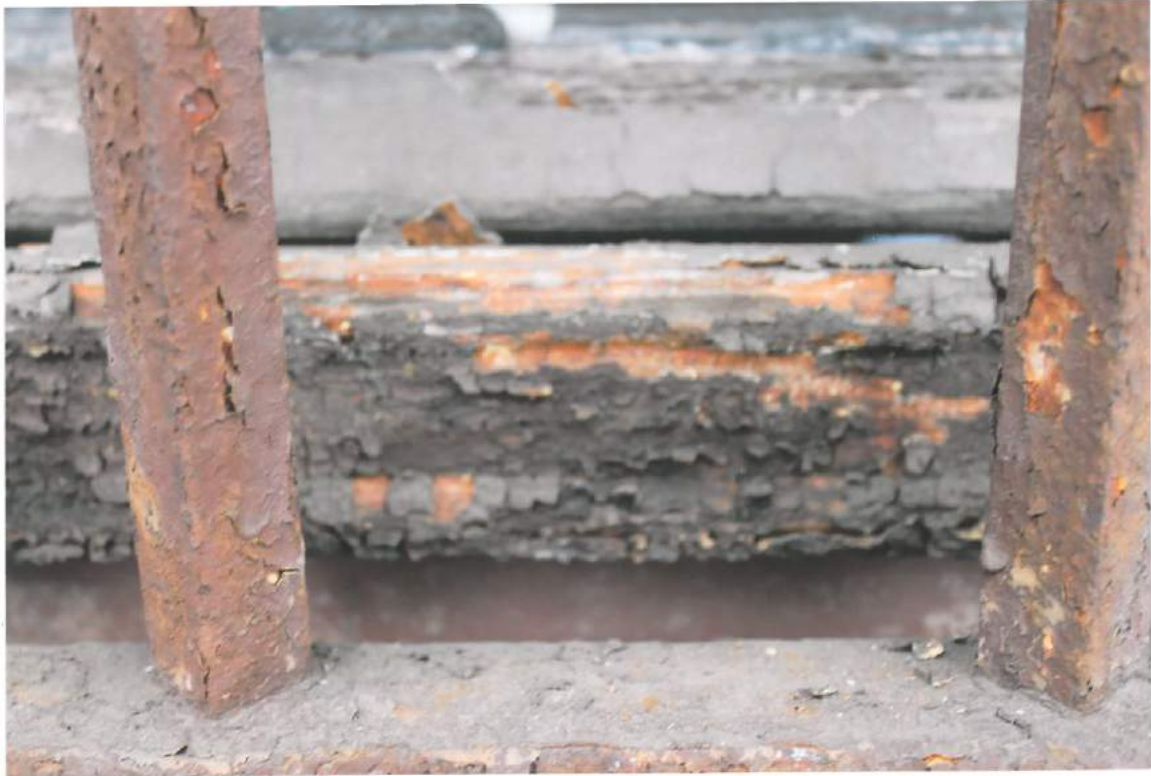
WILLA TEODORA SIXTA, BIELSKO-BIAŁA, 1883 R.  
Stan zachowania obiektu: elewacja południowa, okno w pasie cokołowym,  
fragm., stan stolarki okiennej i wtórne okratowania.

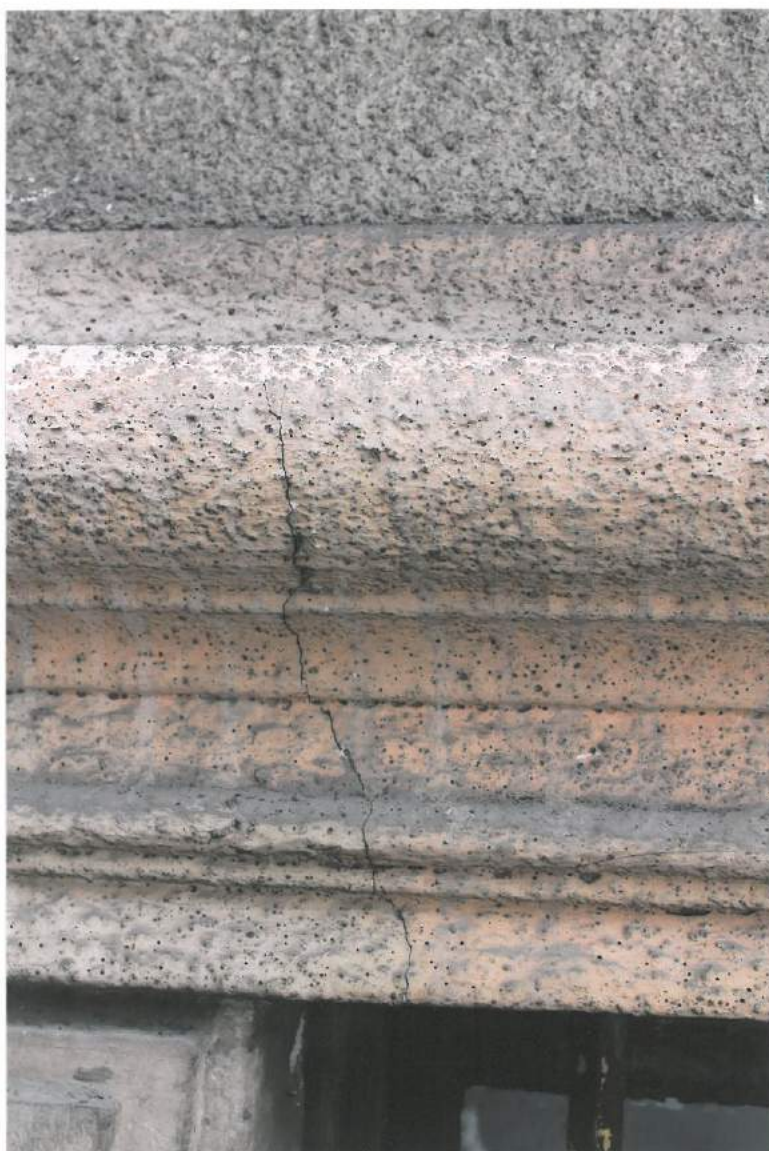
WILLA TEODORA SIXTA, BIELSKO-BIAŁA, 1883 R.  
Stan zachowania obiektu: elewacja południowa, okno w pasie cokołowym,  
fragm., pęknięcia gzymsu nadcokołowego.

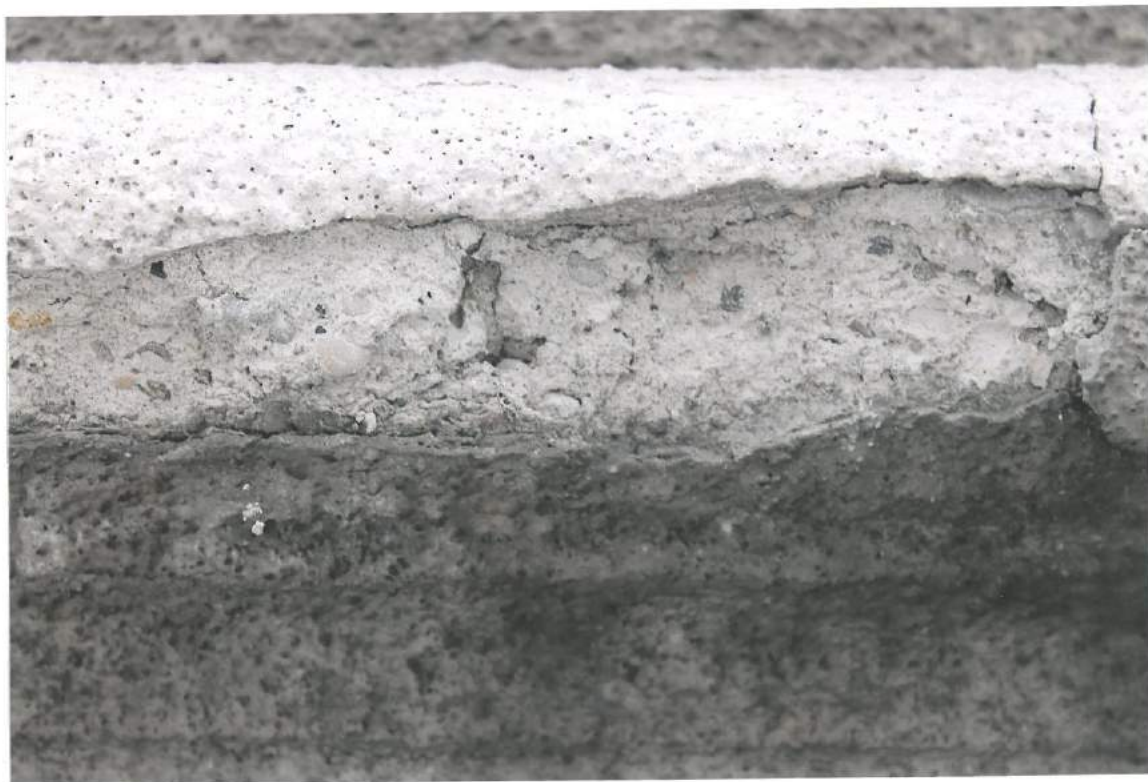
WILLA TEODORA SIXTA, BIELSKO-BIAŁA, 1883 R.  
Stan zachowania obiektu: elewacja wschodnia, gzyms, całkowity rozkład  
spoiwa w zaprawie doprowadza do samoistnego osypywania kruszywa.

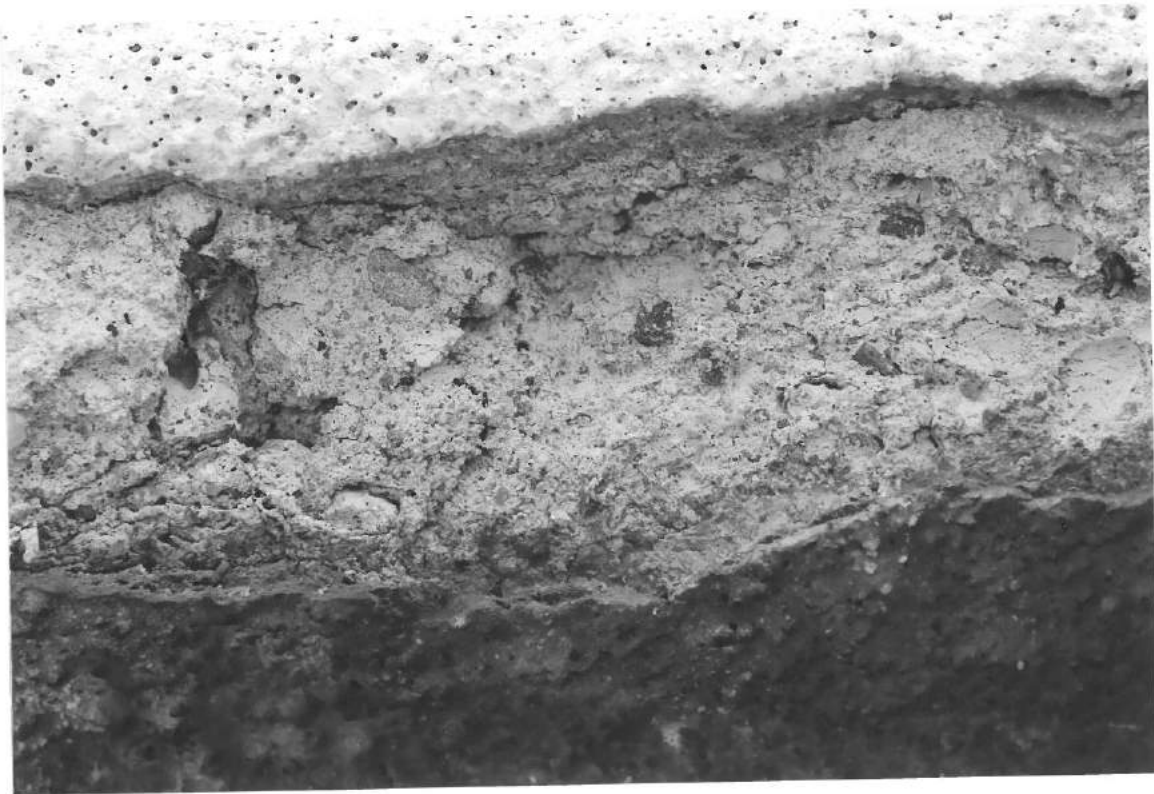
WILLA TEODORA SIXTA, BIELSKO-BIAŁA, 1883 R.  
Stan zachowania obiektu: elewacja wschodnia, gzyms, całkowity rozkład  
spoiwa w zaprawie, kruszywo o bardzo zróżnicowanej ziarnistości.

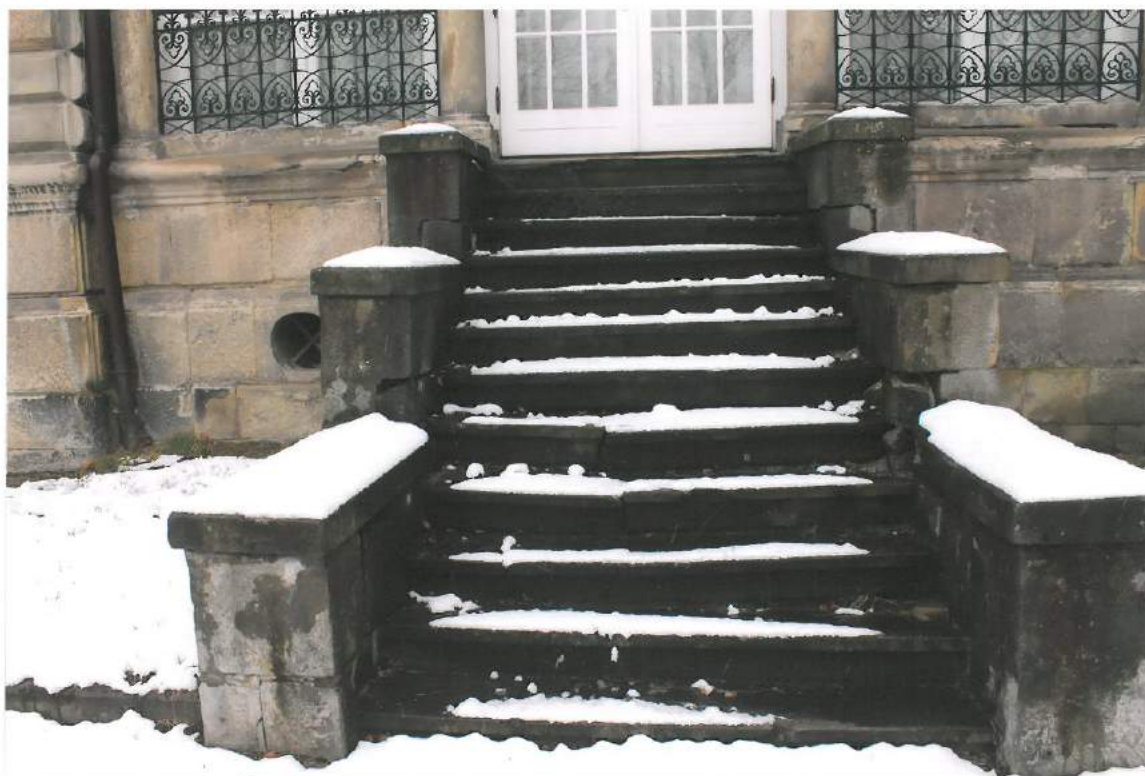
Stan zachowania obiektu: elewacja wschodnia, schody ogrodowe, stopnice połamane i zapadnięte, policzki z licznymi uszkodzeniami mechanicznymi.

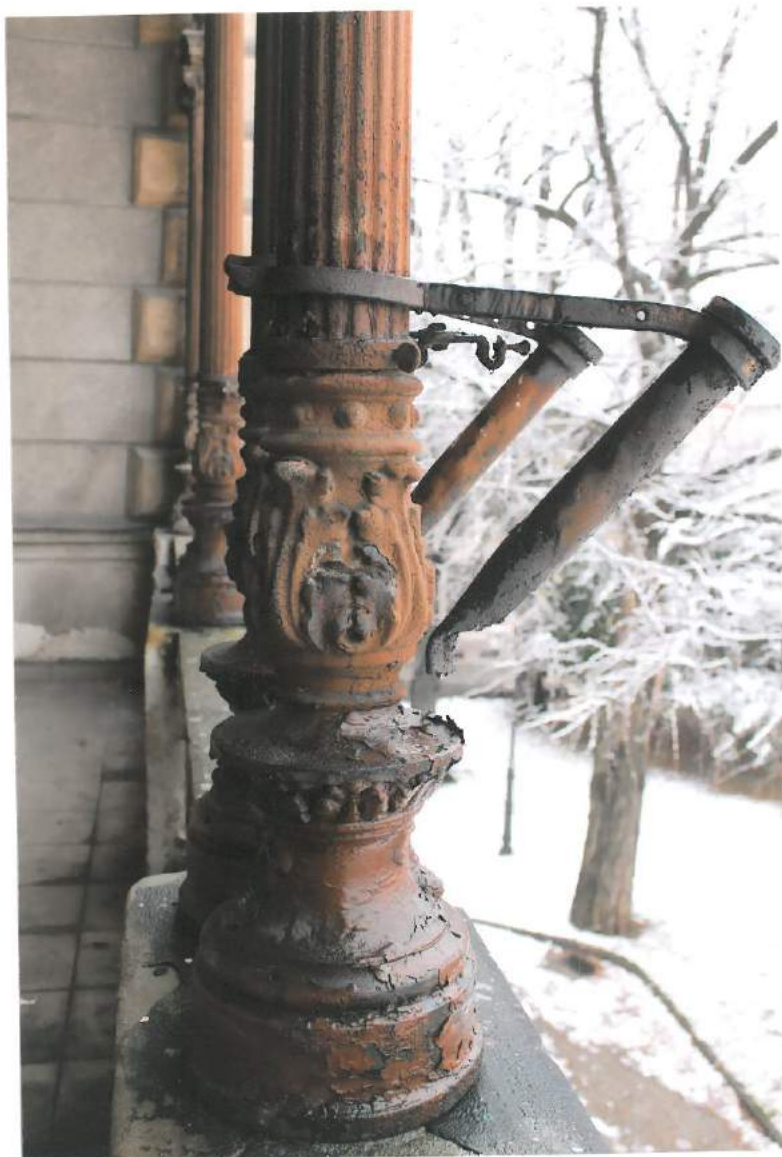
WILLA TEODORA SIXTA, BIELSKO-BIAŁA, 1883 R.  
Stan zachowania obiektu: elewacja wschodnia, piętro, loggia, baza kolumny,  
złuszczające się przemalowania, żeliwo.

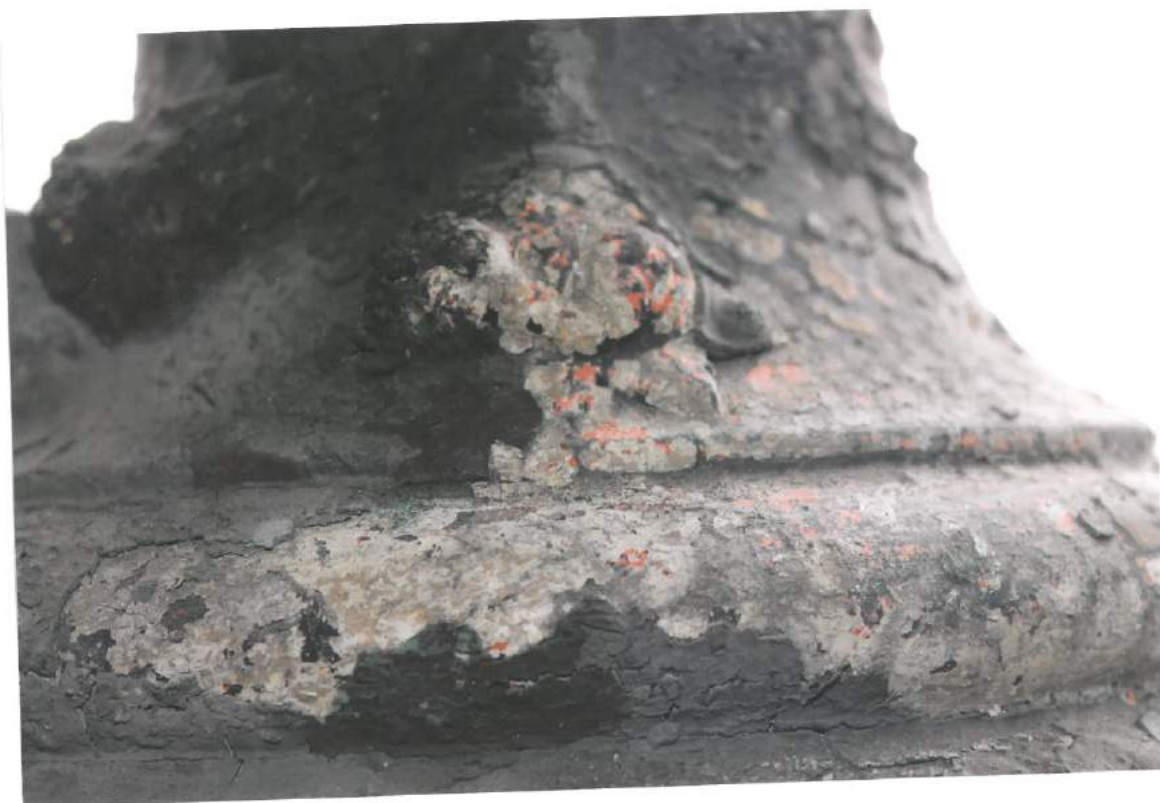
Stan zachowania obiektu: elewacja wschodnia, piętro, loggia, baza kolumny,  
spod przemalowań widoczne warstwy pierwotne: minia i wierzchnia farba:  
biel z domieszką błękitu.

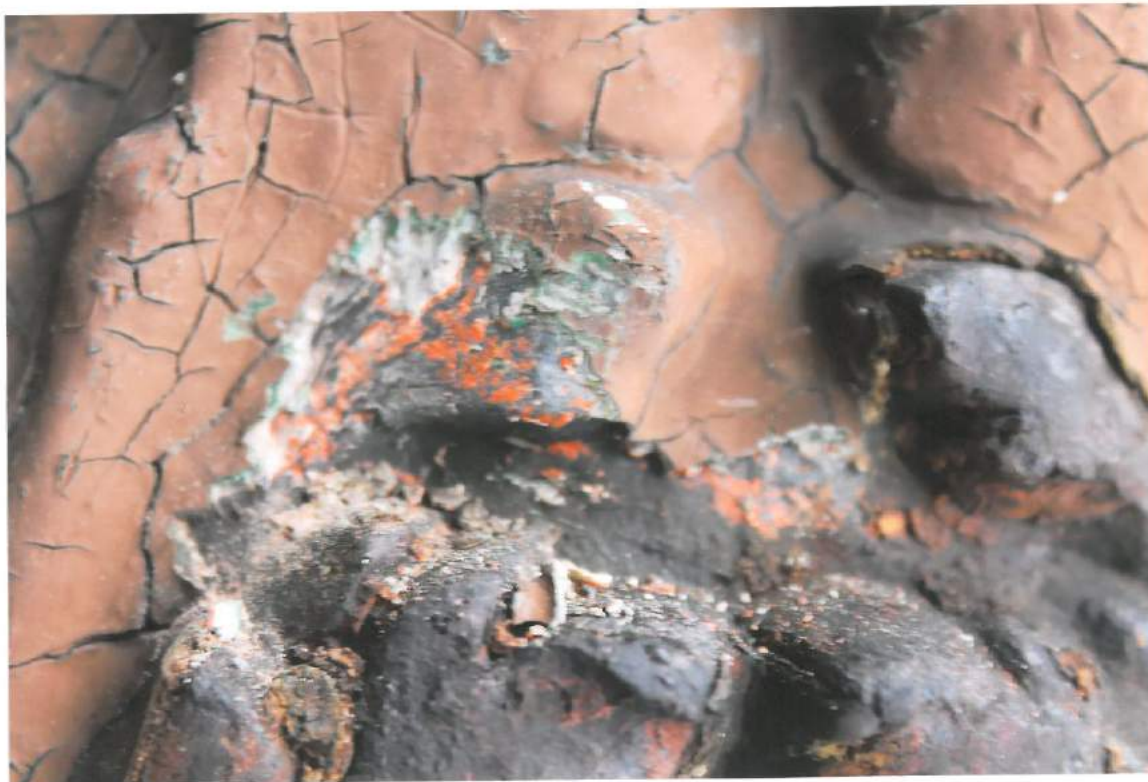
Stan zachowania obiektu: elewacja wschodnia, piętro, loggia, baza kolumny,  
spod przemaalowań /biel, zieleń, brąz/ widoczne warstwy pierwotne: minia i  
wierzchnia farba: biel z domieszką błękitu.

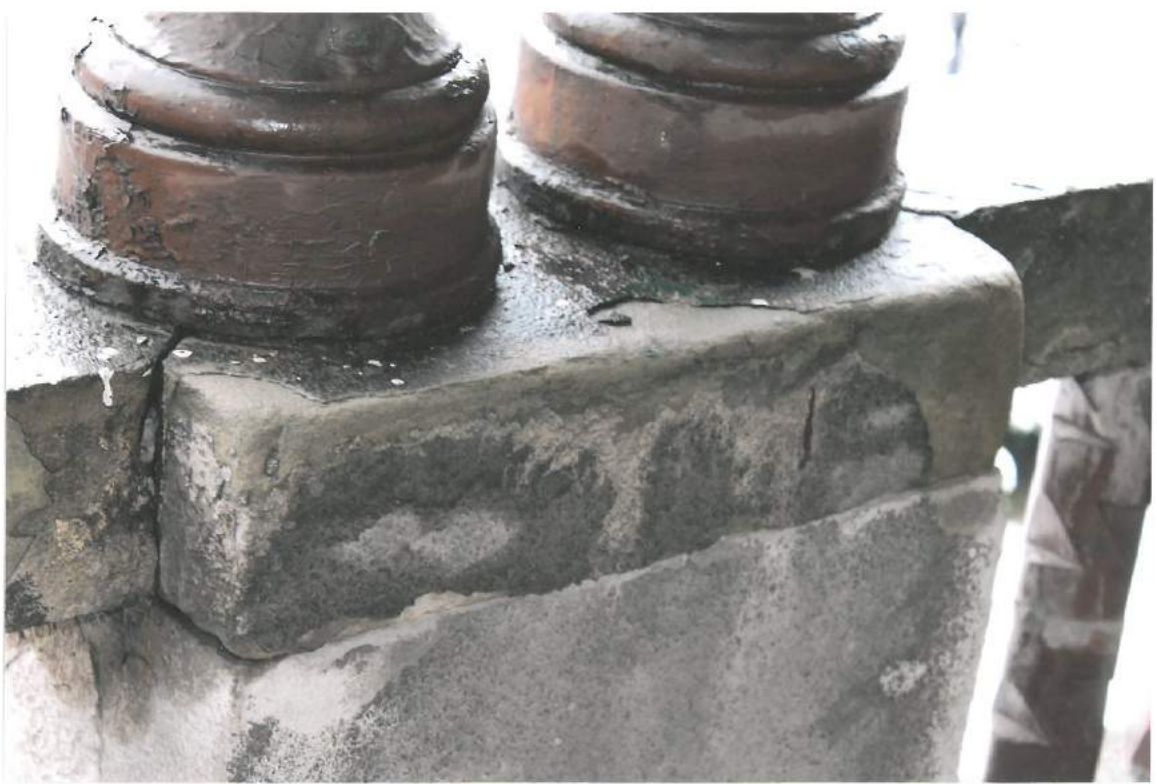
WILLA TEODORA SIXTA, BIELSKO-BIAŁA, 1883 R.  
Stan zachowania obiektu: elewacja wschodnia, piętro, loggia, bazy kolumn,  
parapet balkonu z wtórnymi zaprawami.

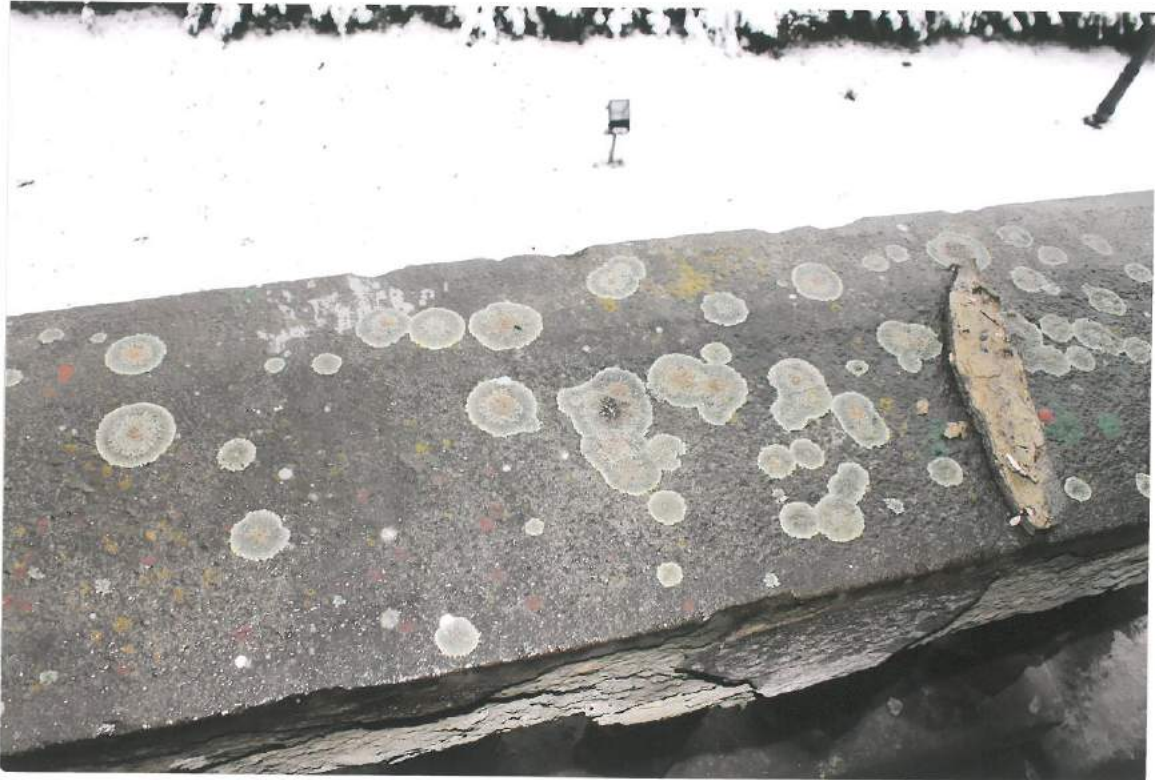
Stan zachowania obiektu: elewacja wschodnia, piętro, loggia, bazy kolumn, parapet balkonu, piaskowiec zaatakowany przez kolonie porostów, widoczne ubytki kamienia.

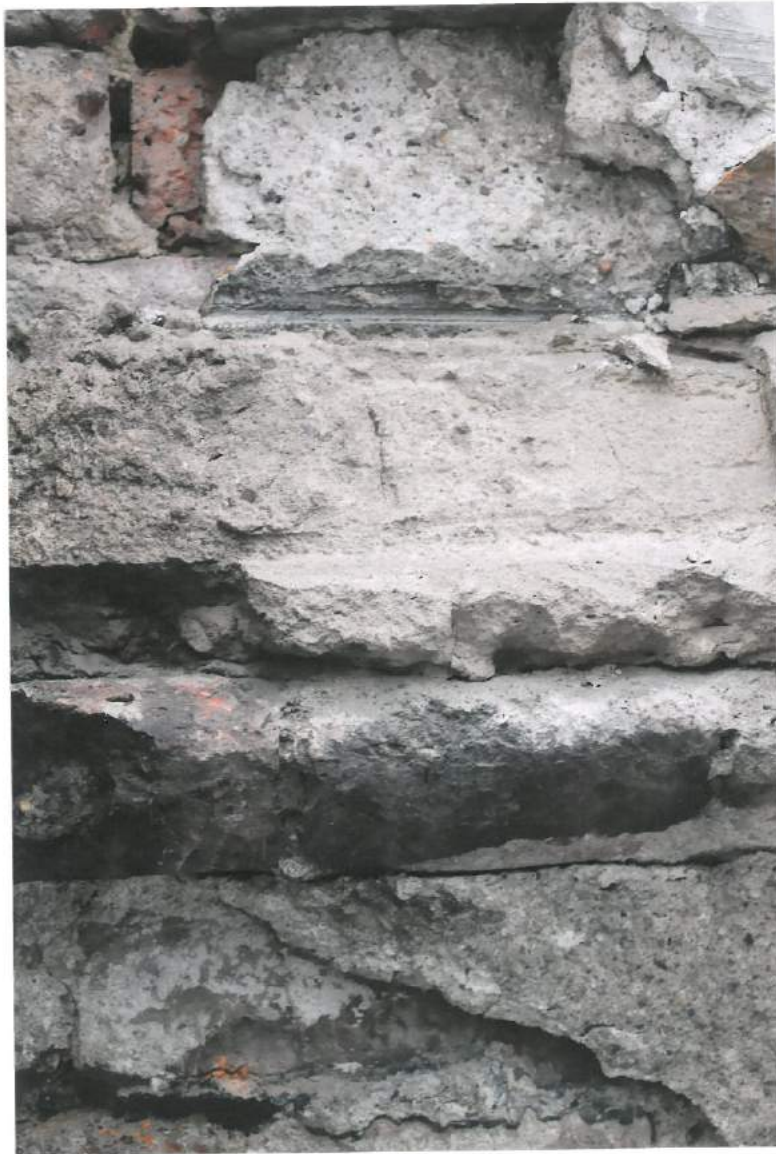
WILLA TEODORA SIXTA, BIELSKO-BIAŁA, 1883 R.  
Stan zachowania obiektu: elewacja północna, gzyms nadcokołowy,  
uszkodzenia powstałe w wyniku ingerencji wody w strukturę wypraw.

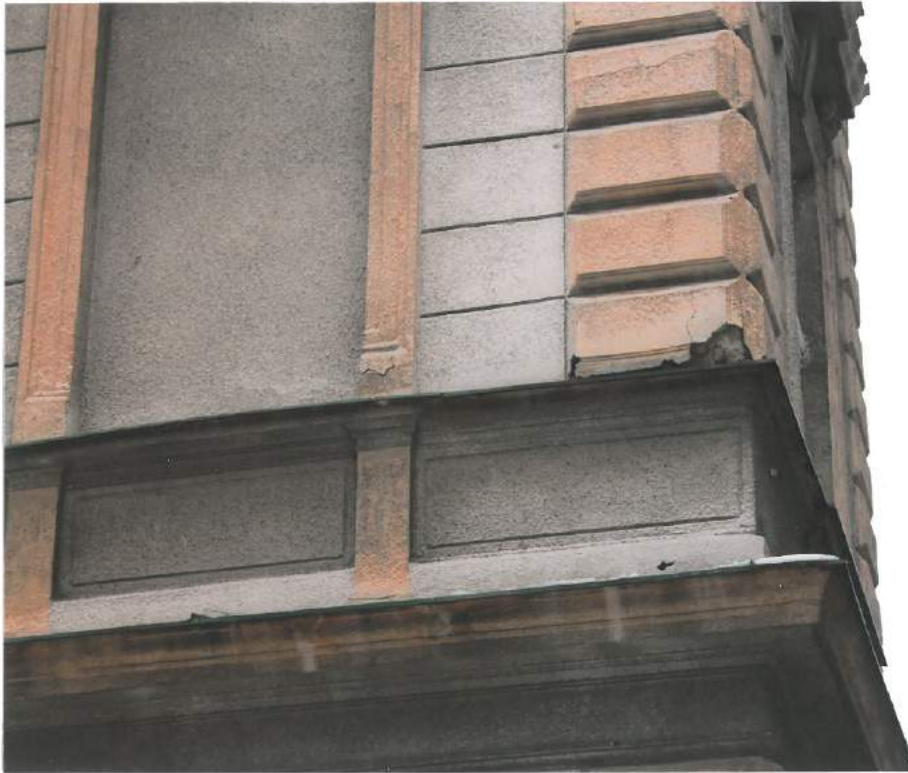
WILLA TEODORA SIXTA, BIELSKO-BIAŁA, 1883 R.  
Stan zachowania obiektu: elewacja zachodnia, wieża, ubytki wypraw.

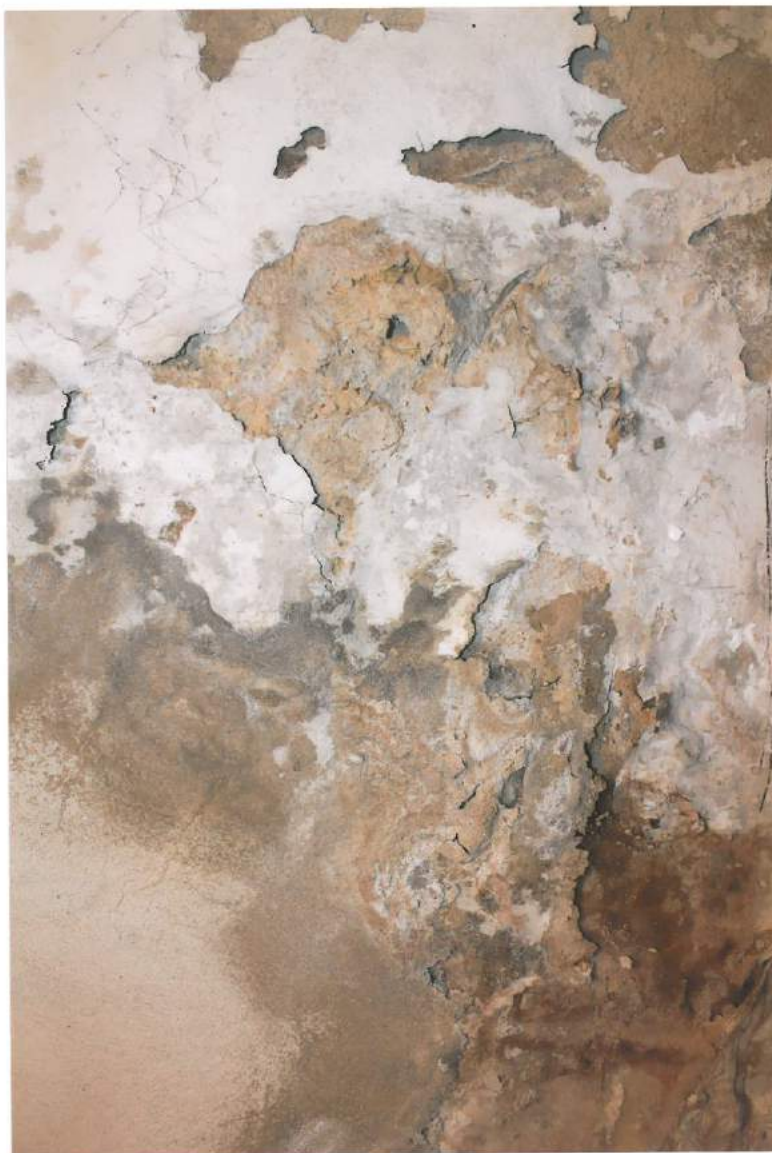
WILLA TEODORA SIXTA, BIELSKO-BIAŁA, 1883 R.  
Stan zachowania obiektu: piwnica, stan zawilgoconych murów z łuszczącymi się warstwami wypraw.

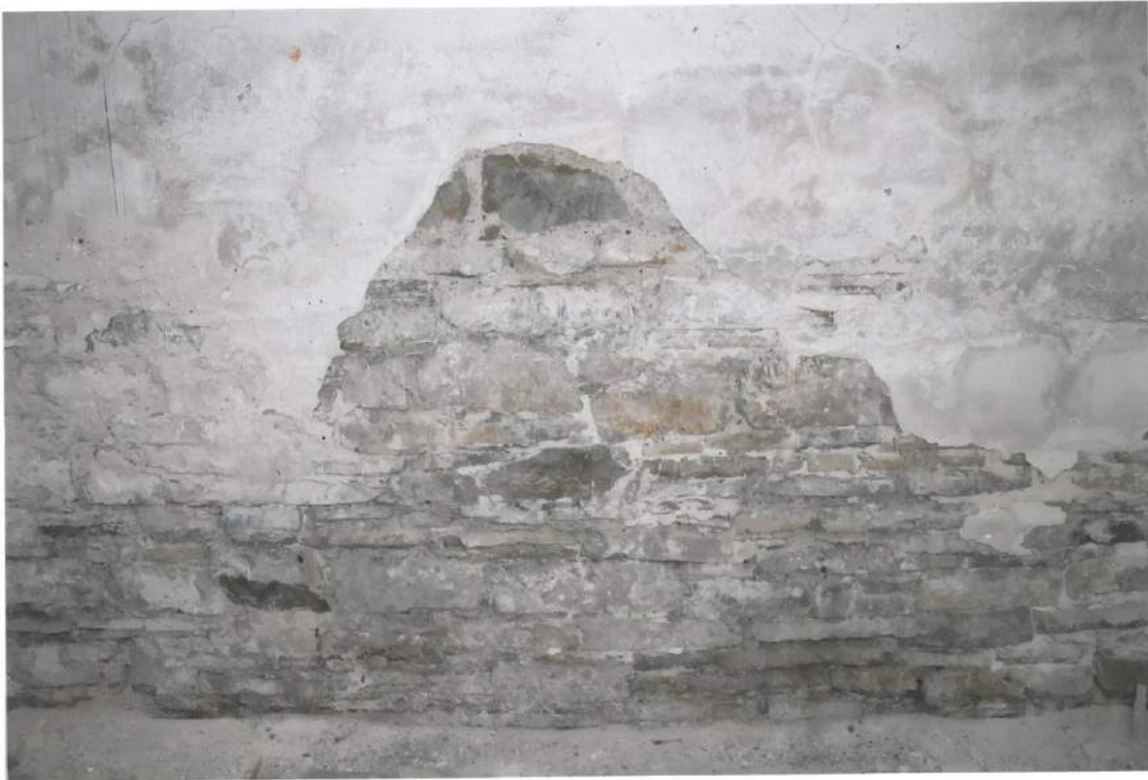
WILLA TEODORA SIXTA, BIELSKO-BIAŁA, 1883 R.  
Stan zachowania obiektu: piwnica, fragment ściany kamiennej, wyprawy odspojone i pudrujące.

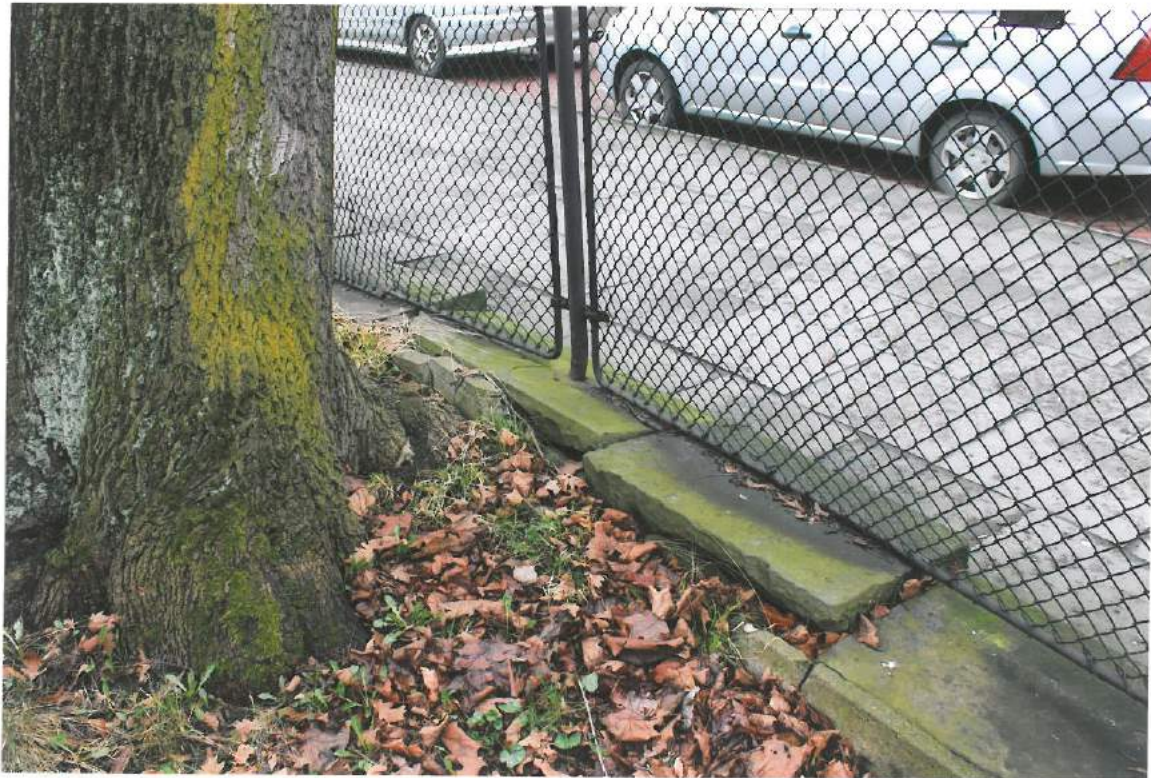
WILLA TEODORA SIXTA, BIELSKO-BIAŁA, 1883 R.  
Stan zachowania obiektu: ogrodzenie, zachód, uszkodzenia mechaniczne  
spowodowane wzrostem drzew.

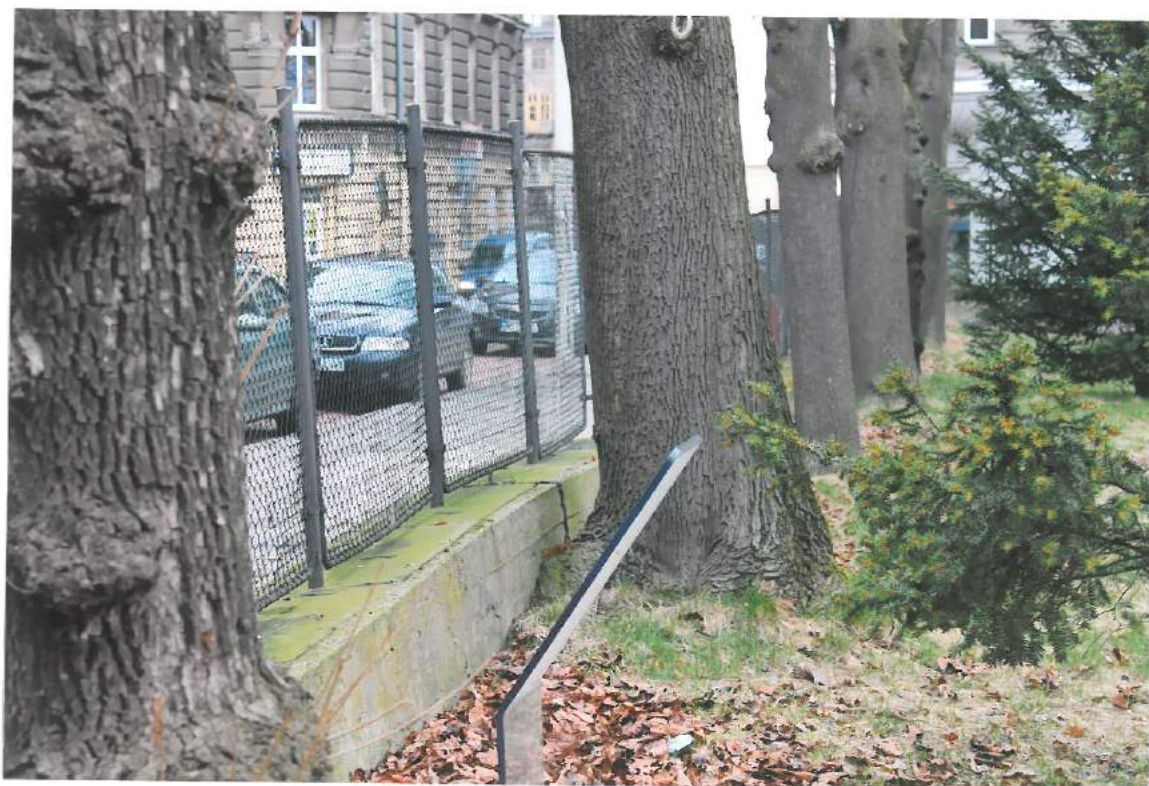
WILLA TEODORA SIXTA, BIELSKO-BIAŁA, 1883 R.  
Stan zachowania obiektu: ogrodzenie, zachód, uszkodzenia mechaniczne spowodowane wzrostem drzew. Widoczne wtórne przęsła.

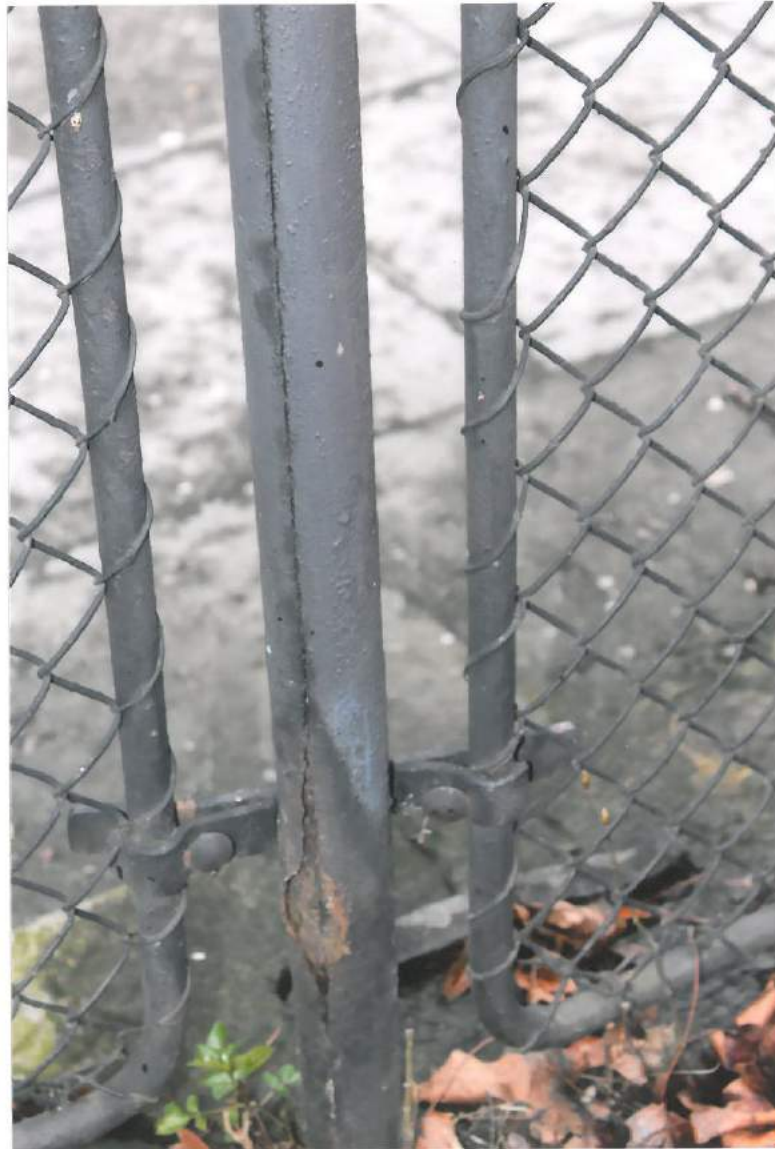
WILLA TEODORA SIXTA, BIELSKO-BIAŁA, 1883 R.  
Stan zachowania obiektu: ogrodzenie, zachód, wtórne, korodujące słupki i  
przęsła.
