OCENA STANU ZACHOWANIA,  
BADANIA KONSERWATORSKIE,  
PROPONOWANY PROGRAM PRAC KONSERWATORSKICH  
DLA OBIEKTU: WILLA TEODORA SIXTA I WOZOWNIA: DACH,  
ELEWACJE, ELEMENTY DETALU ARCHITEKTONICZNEGO,  
ŚLUSARSKIEGO, STOLARKA ORAZ PIWNICE BUDYNKU  
I OGRODZENIE OBIEKTU.

PRACOWNIA KONSERWACJI ZABYTKÓW  
AGNIESZKA NIEMCZYK-JANIK  
UL. JARACZA 50,43-100 TYCHY

OBIEKT: WILLA TEODORA SIXTA /NEORENESANSOWY ZESPÓŁ  
WILLOWO-OGRODOWY/

LOKALIZACJA: UL. MICKIEWICZA 24, 43-300 BIELSKO-BIAŁA

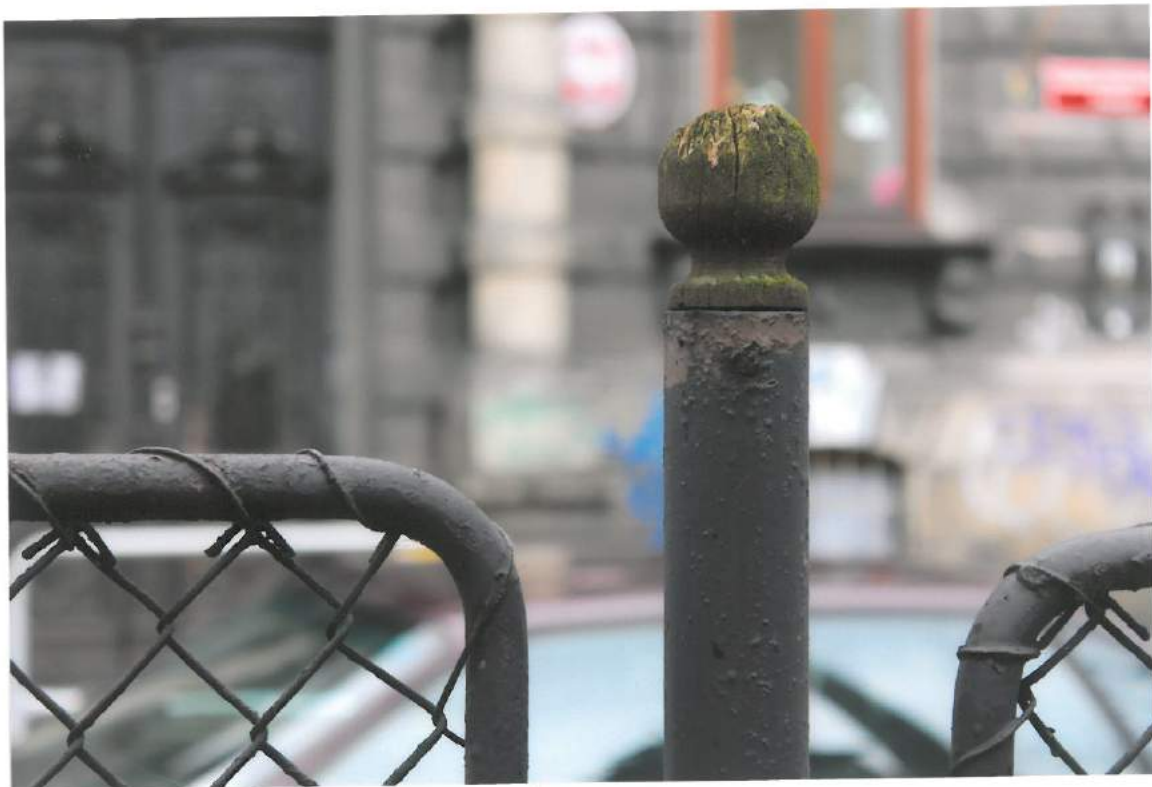
WILLA TEODORA SIXTA, BIELSKO-BIAŁA, 1883 R.  
Stan zachowania obiektu: ogrodzenie, zachód, wtórne, korodujące słupki i  
gałki /drewno/.

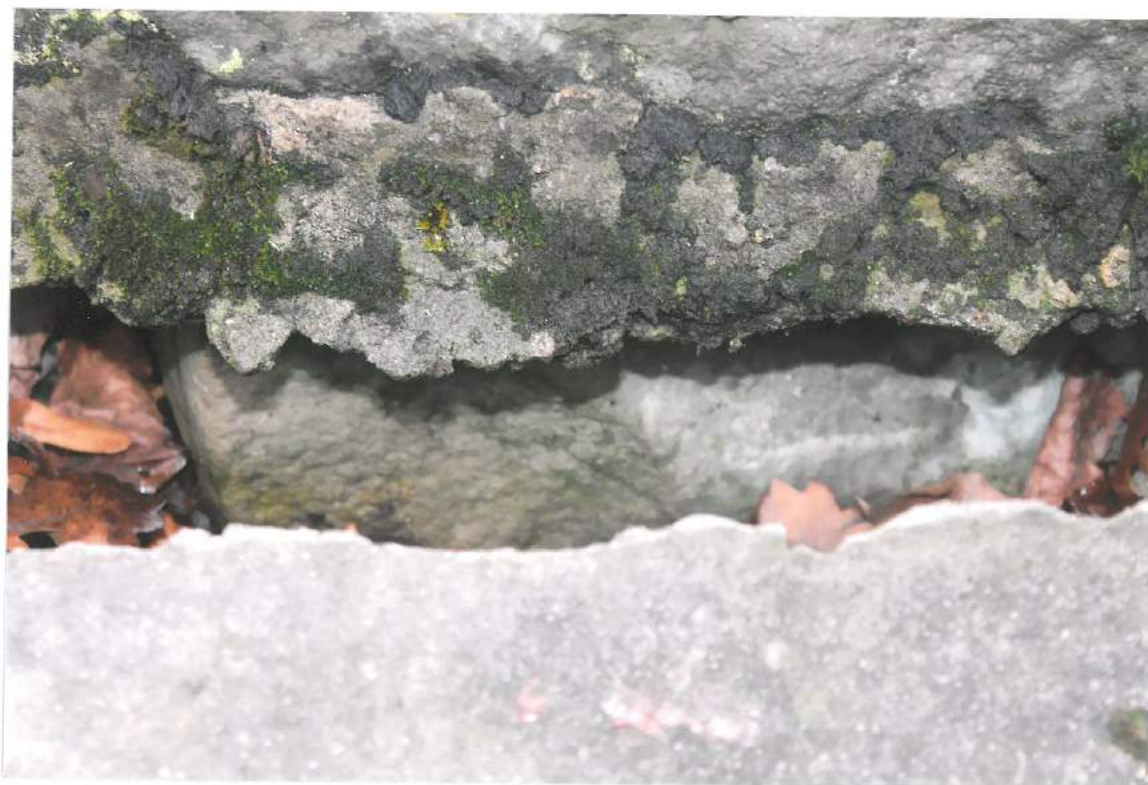
WILLA TEODORA SIXTA, BIELSKO-BIAŁA, 1883 R.  
Stan zachowania obiektu: ogrodzenie, północ, betonowa osłona muru,  
uszczelnienie powoduje pogłębienie destrukcji kamienia.
