OCENA STANU ZACHOWANIA,  
BADANIA KONSERWATORSKIE,  
PROPONOWANY PROGRAM PRAC KONSERWATORSKICH  
DLA OBIEKTU: WILLA TEODORA SIXTA I WOZOWNIA: DACH,  
ELEWACJE, ELEMENTY DETALU ARCHITEKTONICZNEGO,  
ŚLUSARSKIEGO, STOLARKA ORAZ PIWNICE BUDYNKU  
I OGRODZENIE OBIEKTU.

PRACOWNIA KONSERWACJI ZABYTKÓW  
AGNIESZKA NIEMCZYK-JANIK  
UL. JARACZA 50,43-100 TYCHY

OBIEKT: WILLA TEODORA SIXTA /NEORENESANSOWY ZESPÓŁ  
WILLOWO-OGRODOWY/

LOKALIZACJA: UL. MICKIEWICZA 24, 43-300 BIELSKO-BIAŁA

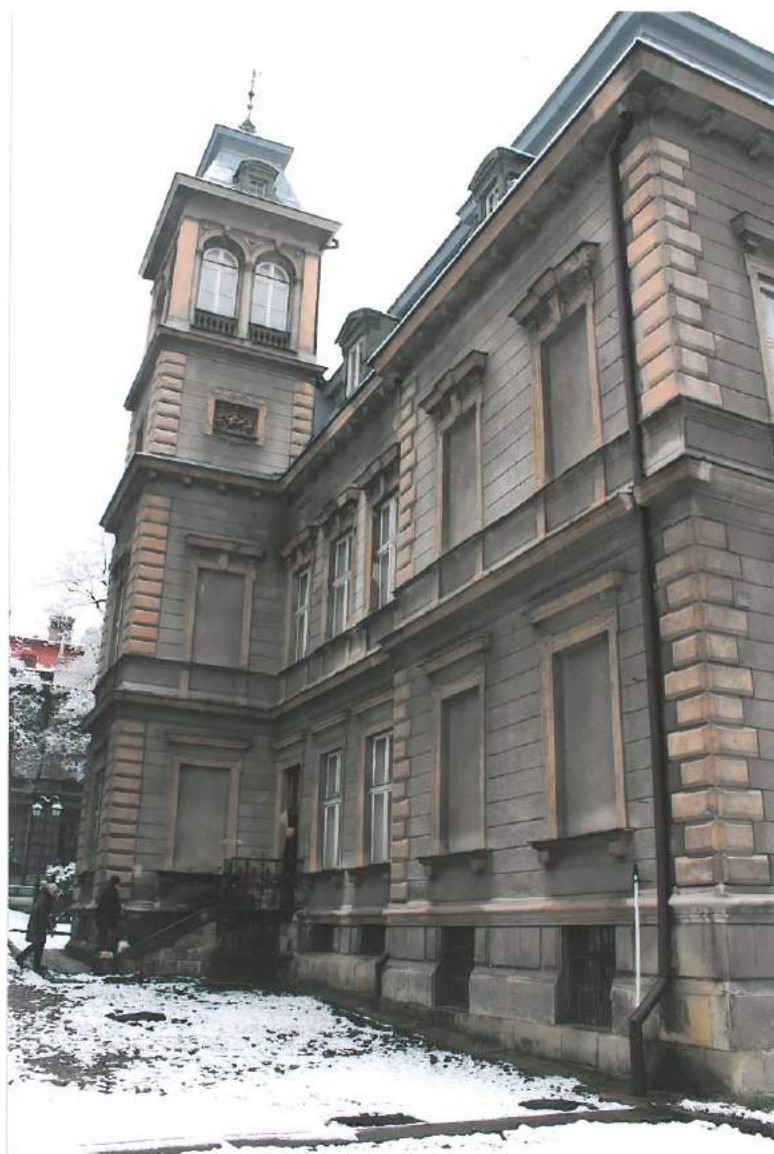
WILLA TEODORA SIXTA, BIELSKO-BIAŁA, 1883 R.  
Stan zachowania obiektu: elewacja południowa.

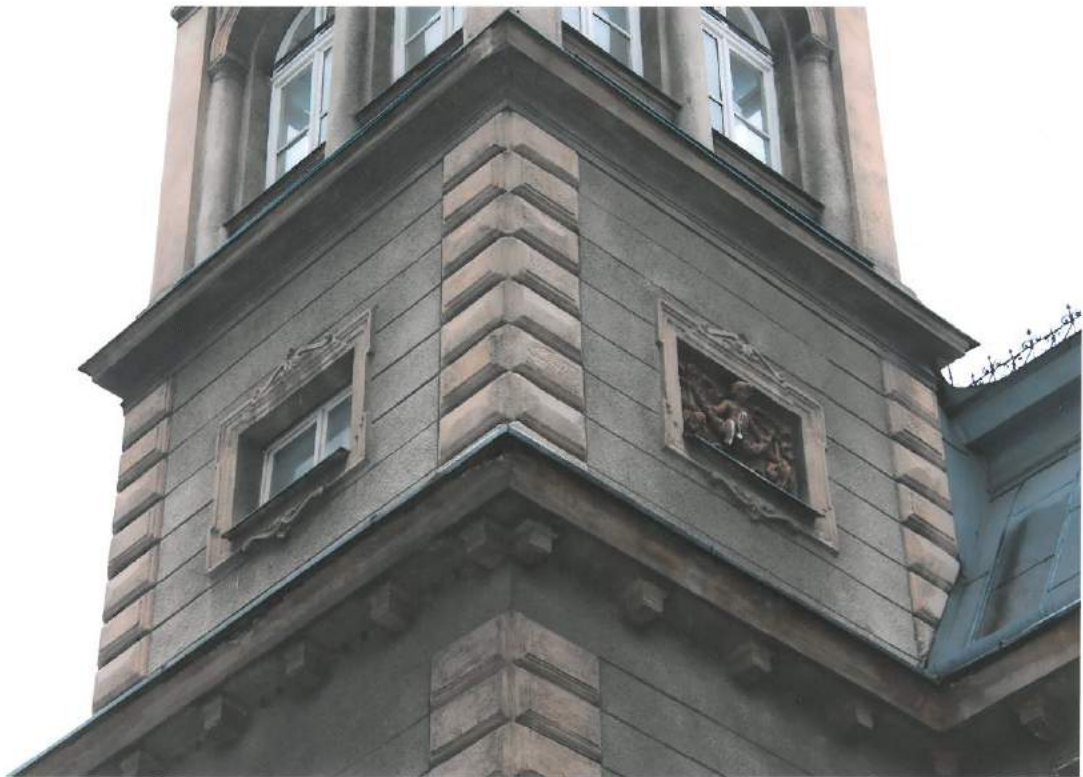
WILLA TEODORA SIXTA, BIELSKO-BIAŁA, 1883 R.  
Stan zachowania obiektu: elewacja południowa i wschodnia wieży. Widoczny kartusz z motywami florystycznymi i puttem.

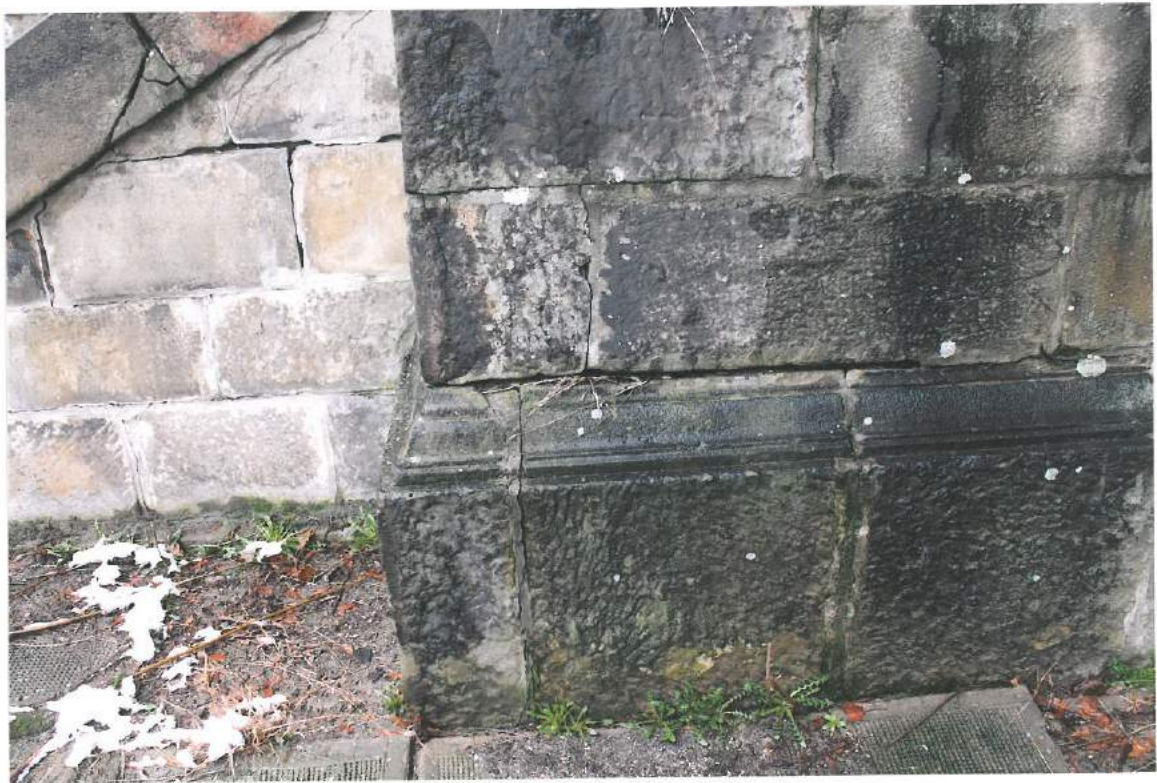
WILLA TEODORA SIXTA, BIELSKO-BIAŁA, 1883 R.  
Stan zachowania obiektu: elewacja południowa, wejście boczne. Widoczne kamienne ciosy policzka schodów i ściany ganku.

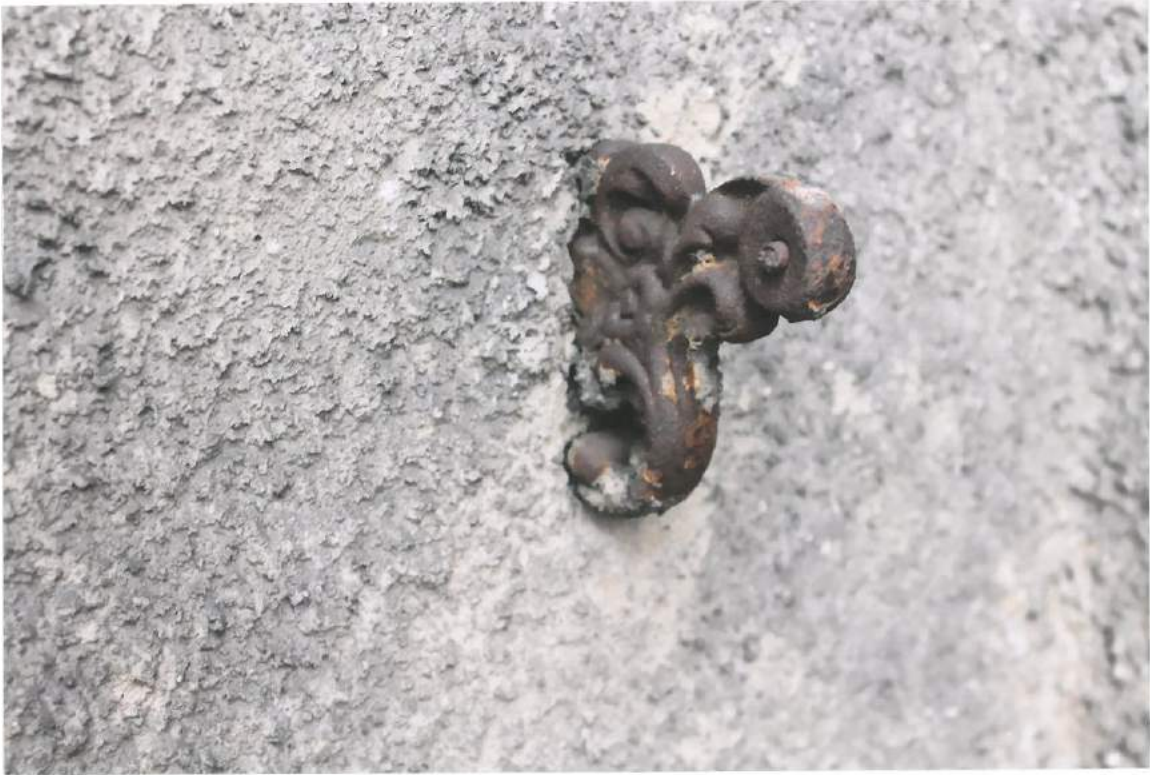
WILLA TEODORA SIXTA, BIELSKO-BIAŁA, 1883 R.  
Stan zachowania obiektu: elewacja południowa, wejście boczne, detal  
żeliwny.

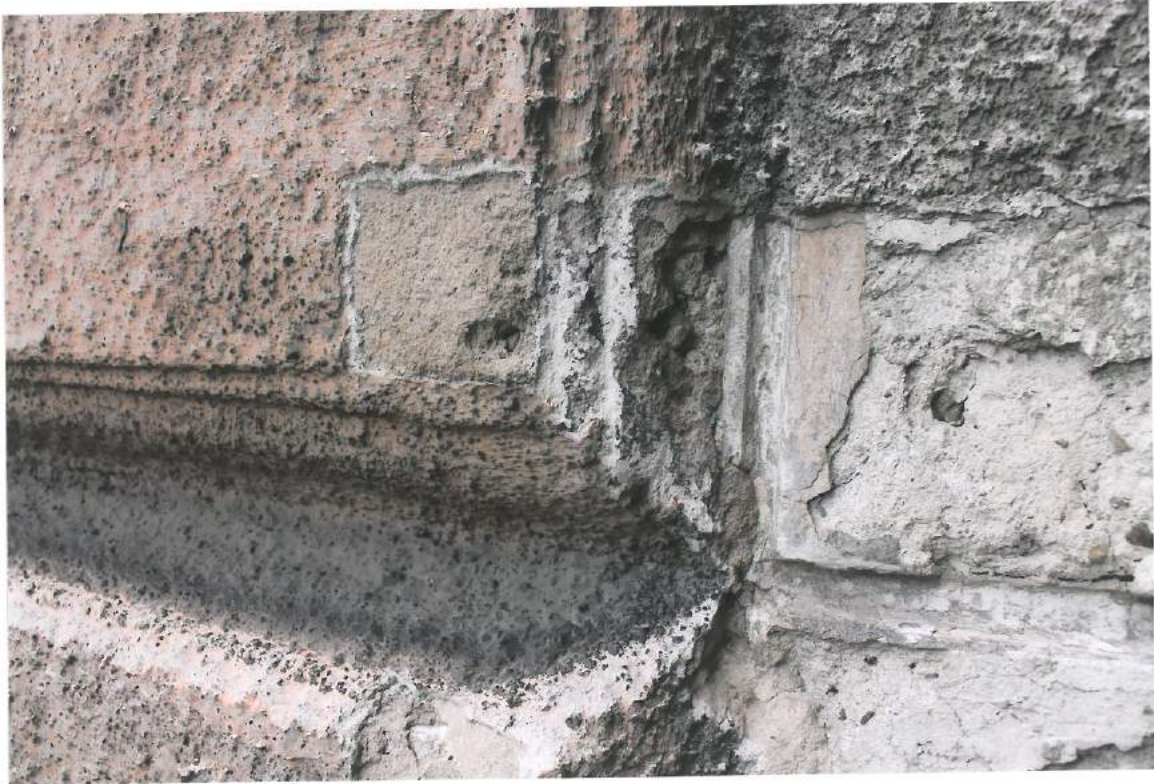
WILLA TEODORA SIXTA, BIELSKO-BIAŁA, 1883 R.  
Stan zachowania obiektu: elewacja południowa, widoczny spód wtórnych  
warstw zapraw kształt boni /tynk o barwie umbry/.

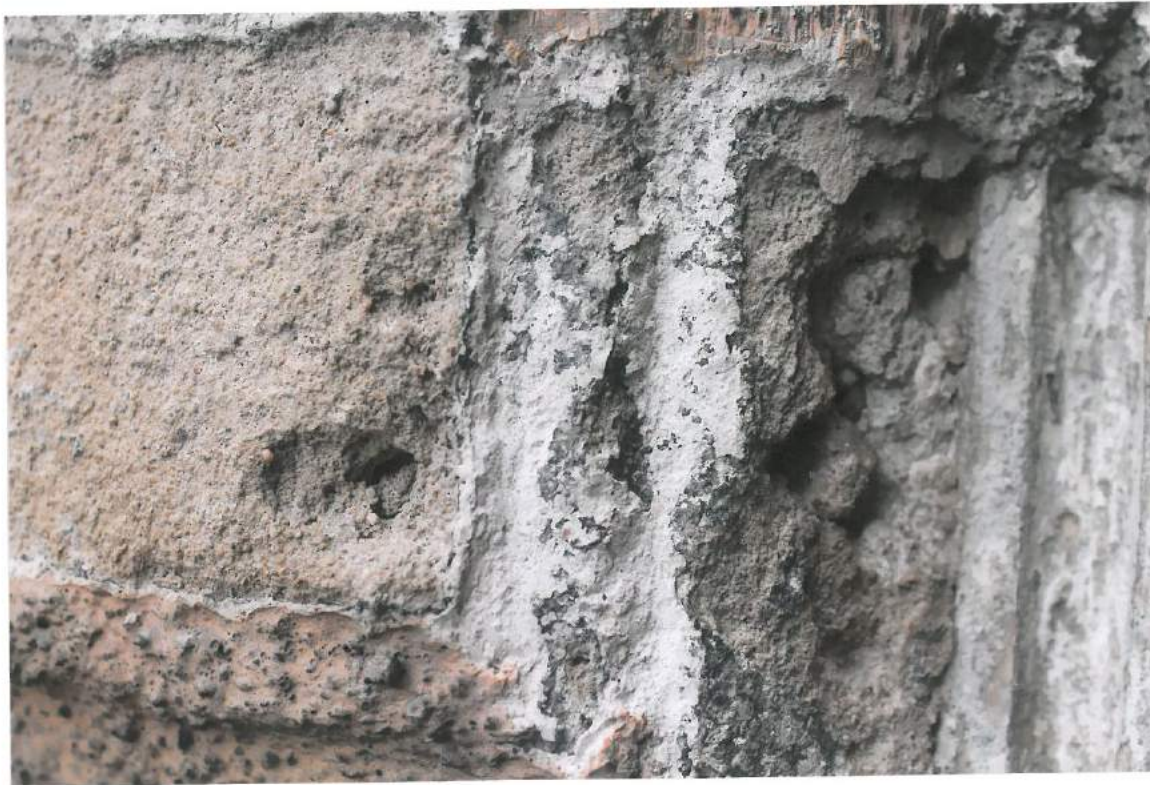
WILLA TEODORA SIXTA, BIELSKO-BIAŁA, 1883 R.  
Stan zachowania obiektu: elewacja południowa, bonia, widoczna struktura  
tynku o barwie umbry.

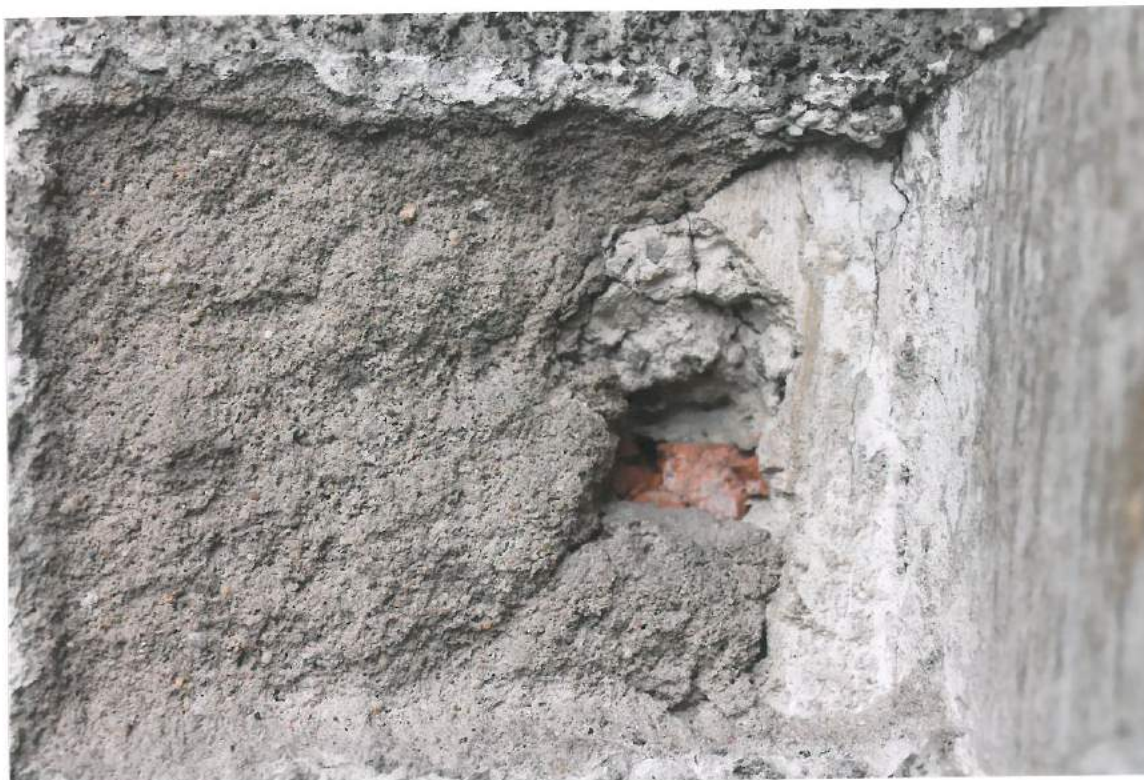
Stan zachowania obiektu: elewacja południowa, bonia, fragm., widoczna struktura tynku o barwie umbry, na granicy z gładką, ugrową powierzchnią paski okiennej.

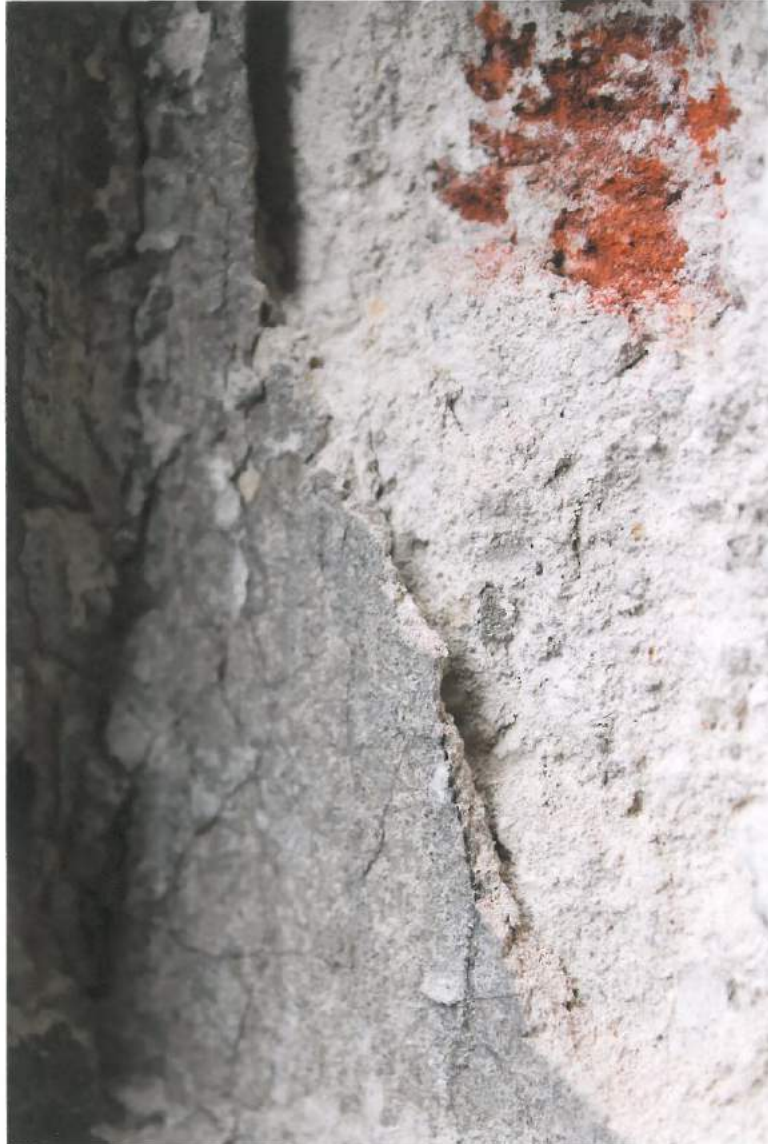
Stan zachowania obiektu: elewacja południowa, widoczne hydrofilne pęcherze i odspojenia do muru ceglanego pierwotnej warstwy tynku w obrębie gzymsu.

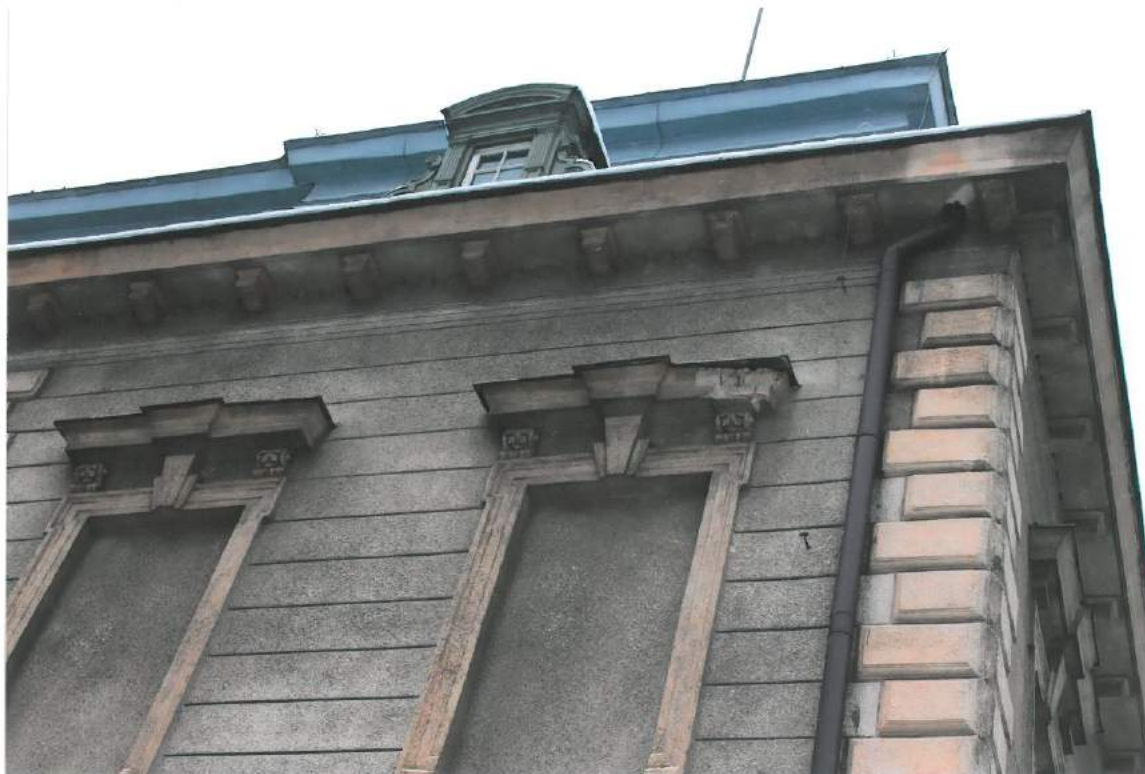
Stan zachowania obiektu: elewacja południowa, wtórne narzuty cementowe.

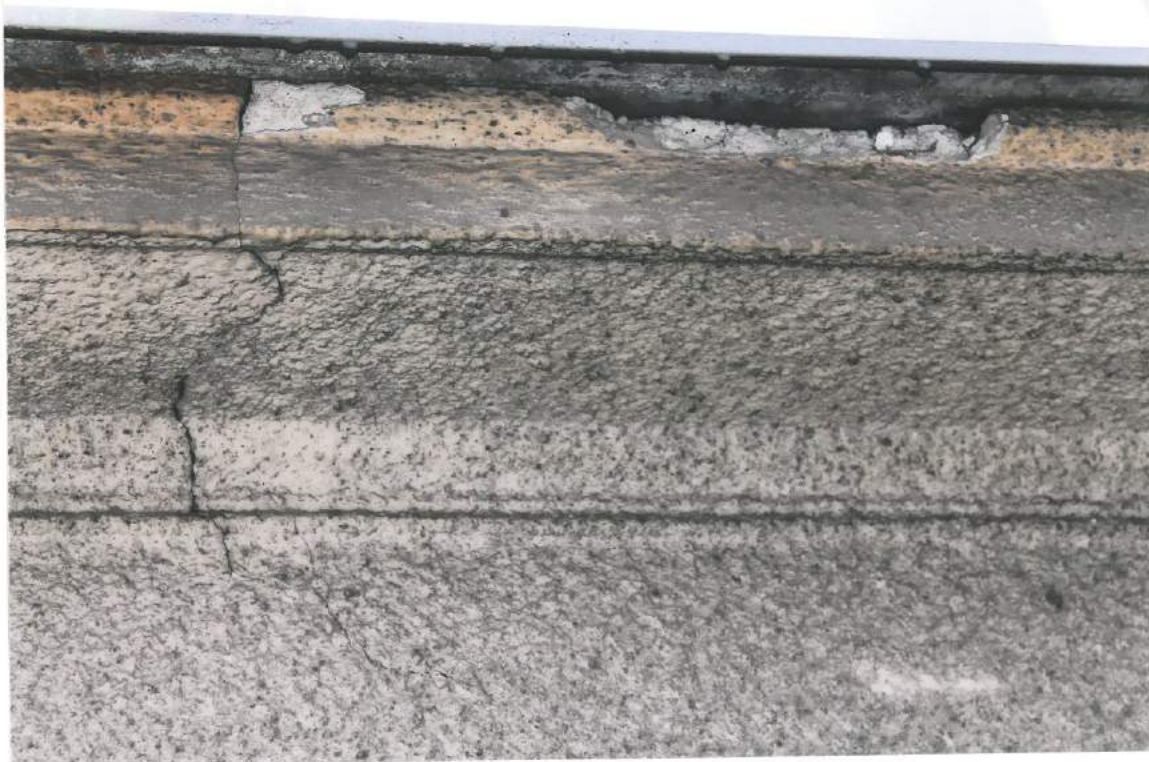
WILLA TEODORA SIXTA, BIELSKO-BIAŁA, 1883 R.  
Stan zachowania obiektu: elewacja południowa, parapet okienny, fragm.

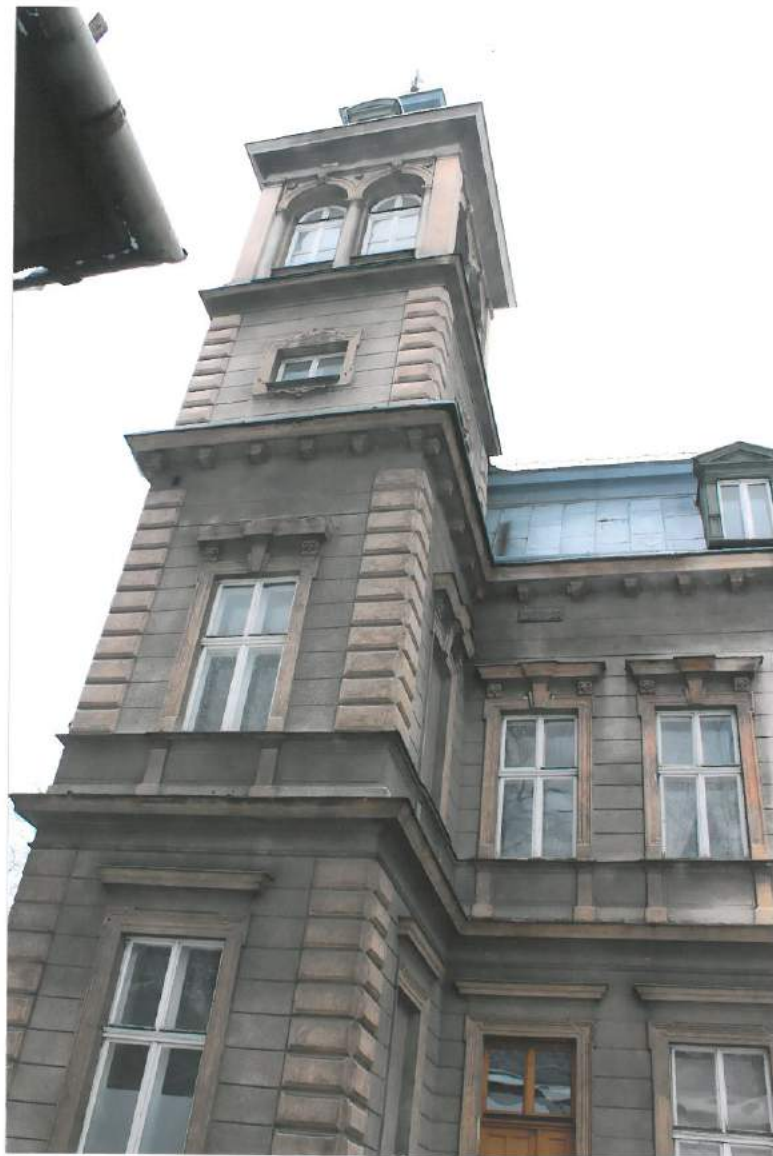
WILLA TEODORA SIXTA, BIELSKO-BIAŁA, 1883 R.  
Stan zachowania obiektu: elewacja południowa, ryzalit wieżowy.

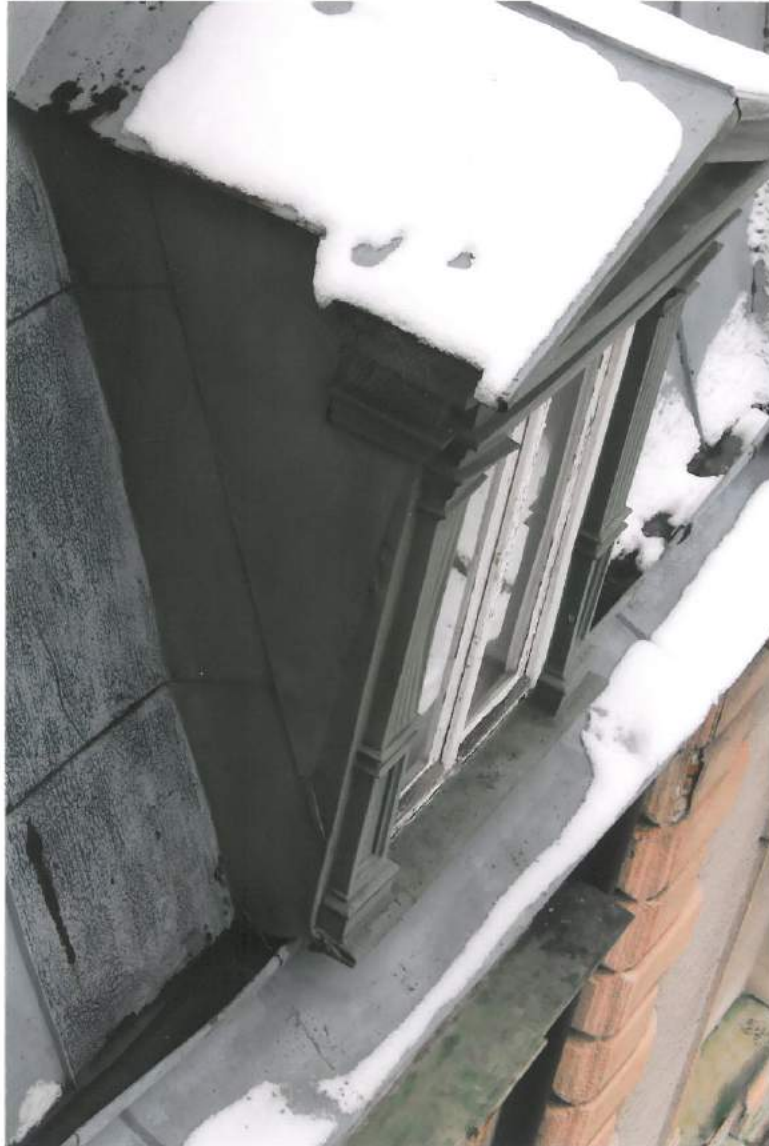
WILLA TEODORA SIXTA, BIELSKO-BIAŁA, 1883 R.  
Stan zachowania obiektu: elewacja południowa, lukarna, rozstrzelnienia  
blacharki, zły stan stolarki okiennej.

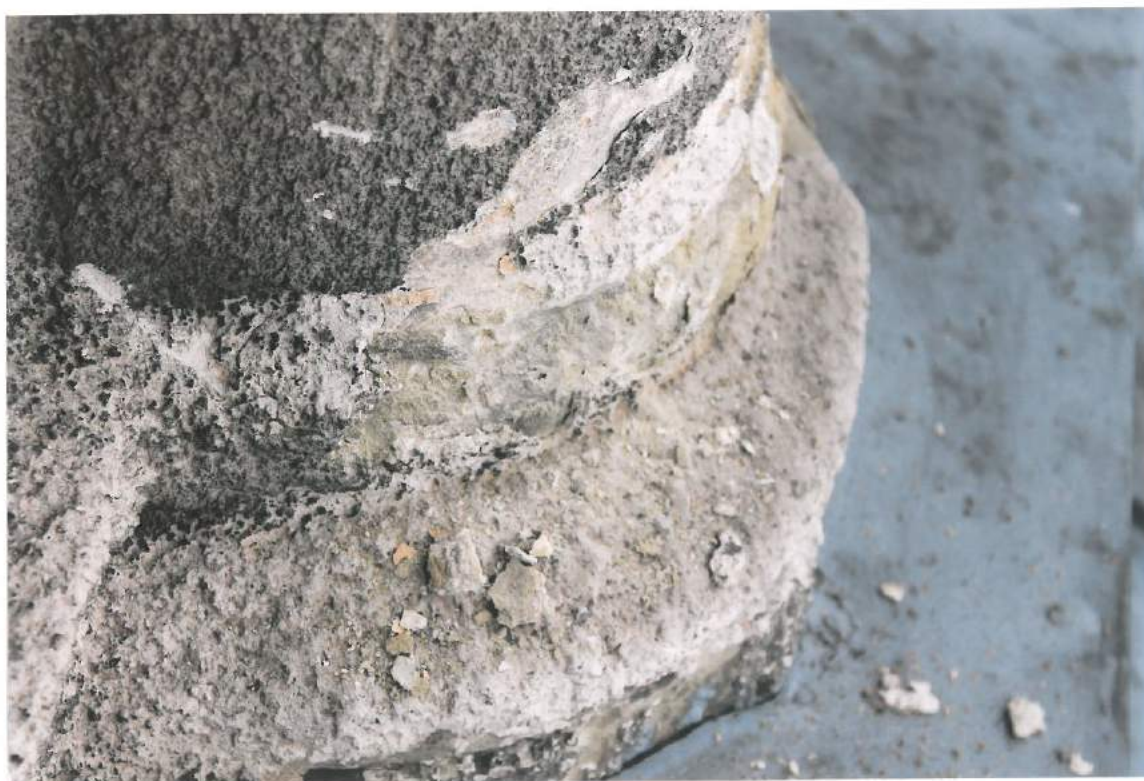
WILLA TEODORA SIXTA, BIELSKO-BIAŁA, 1883 R.  
Stan zachowania obiektu: elewacja wschodnia wieży, kolumna najwyższej kondygnacji, baza, piaskowiec drobnoziarnisty o barwie zielonej.

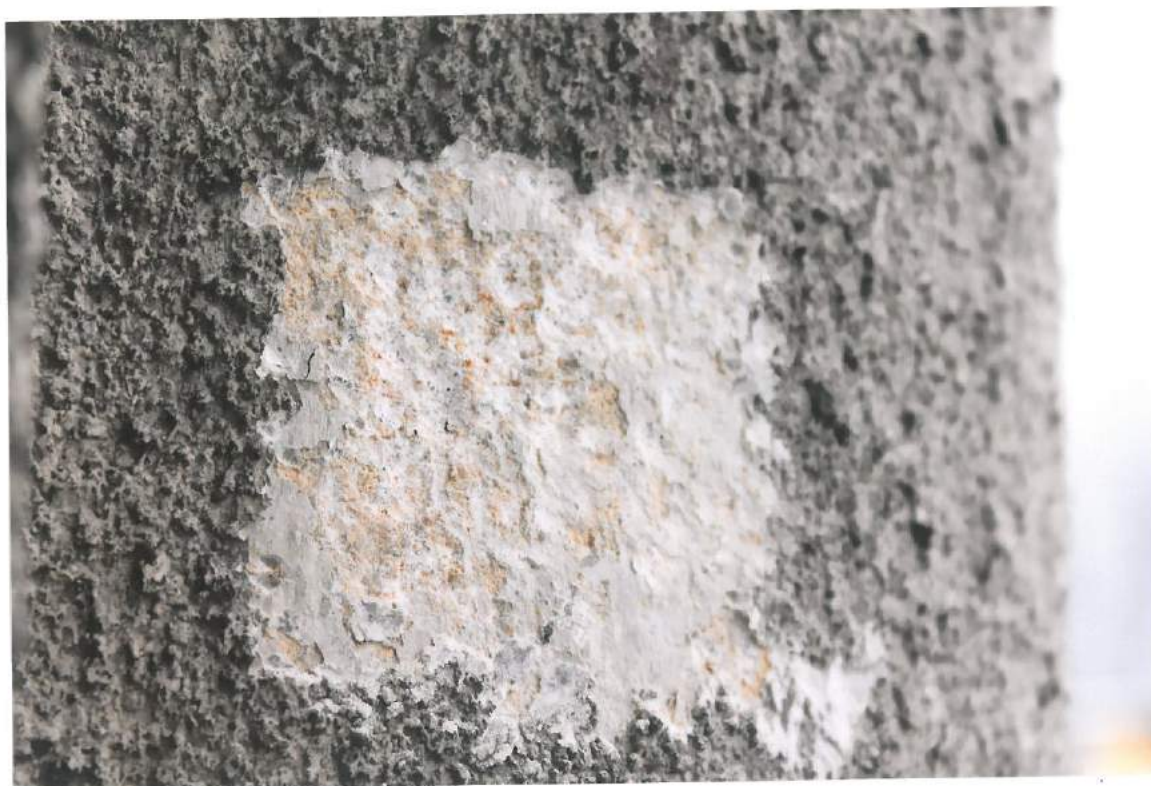
WILLA TEODORA SIXTA, BIELSKO-BIAŁA, 1883 R.  
Stan zachowania obiektu: elewacja wschodnia wieży, kolumna najwyższej kondygnacji, trzon, piaskowiec drobnoziarnisty o barwie żółtej.

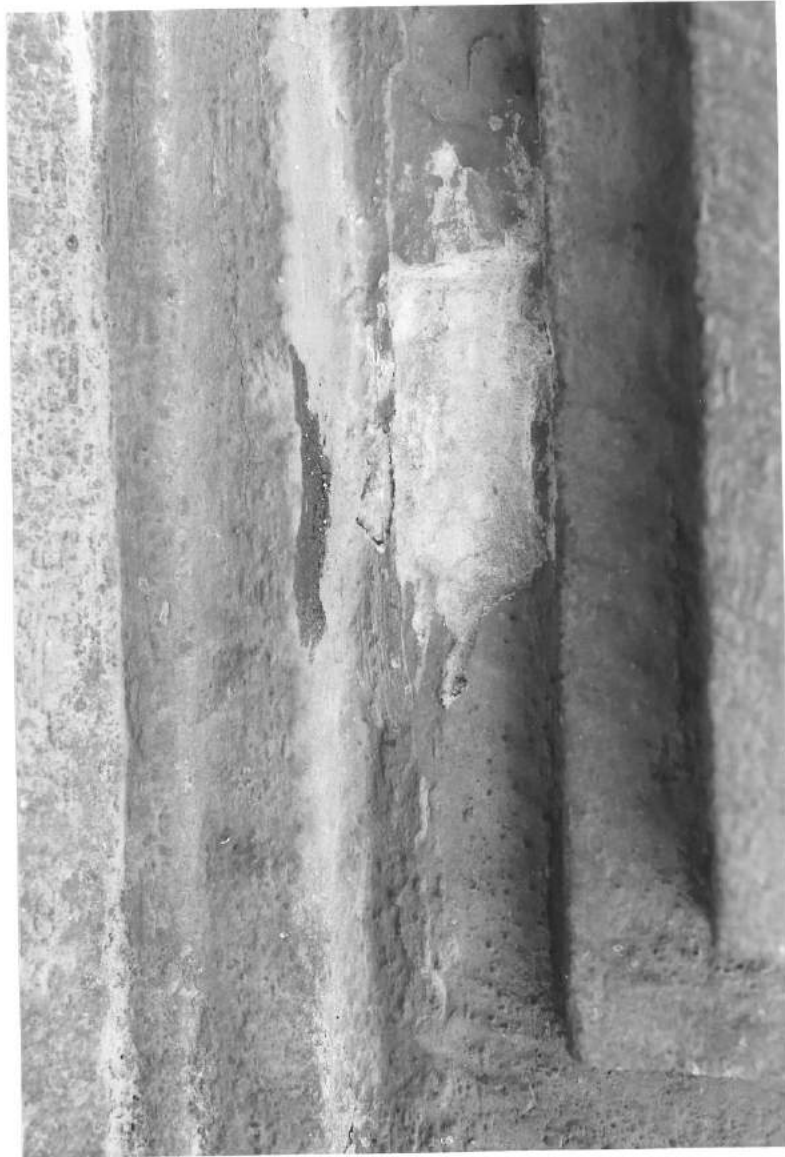
WILLA TEODORA SIXTA, BIELSKO-BIAŁA, 1883 R.  
Stan zachowania obiektu: elewacja południowa, cokół.

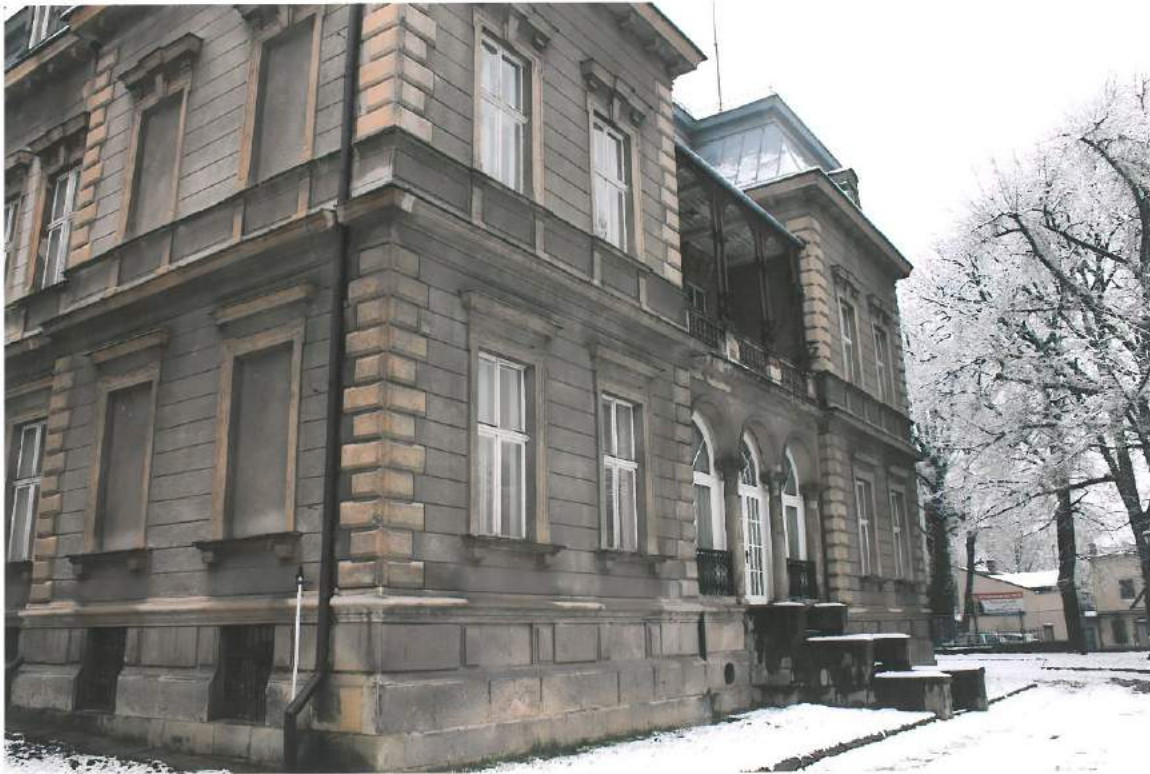
WILLA TEODORA SIXTA, BIELSKO-BIAŁA, 1883 R.  
Stan zachowania obiektu: elewacja wschodnia.

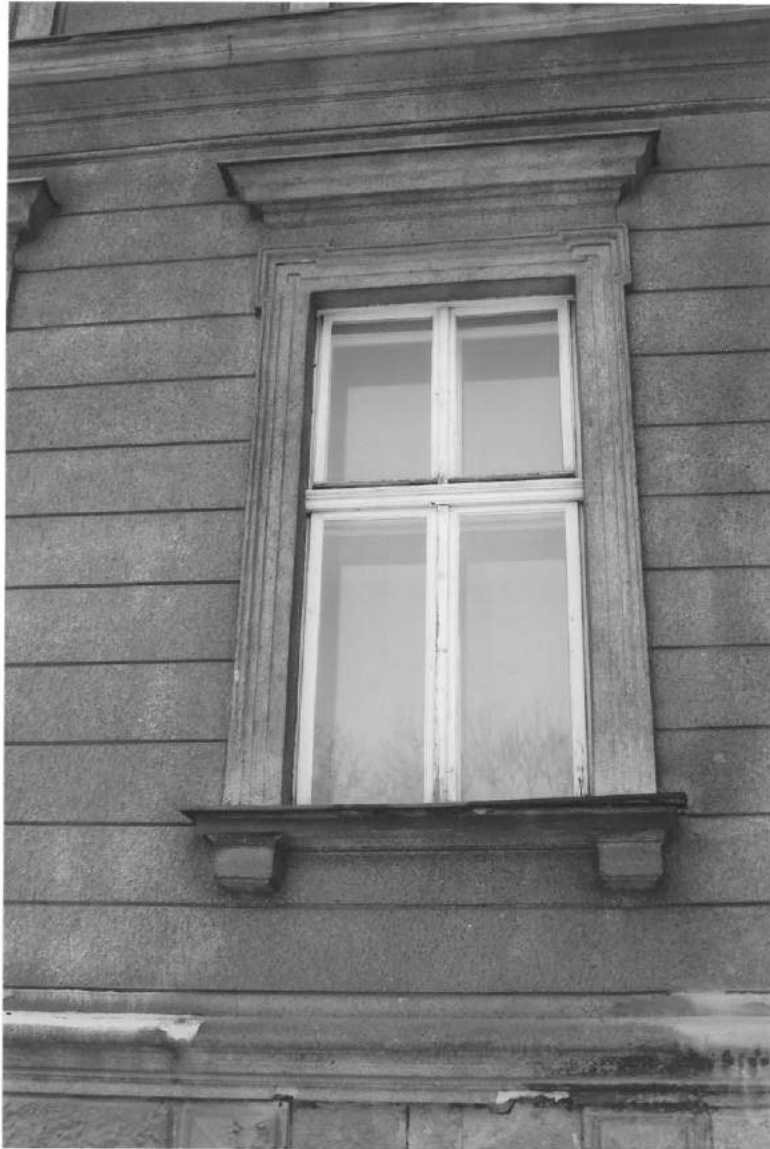
WILLA TEODORA SIXTA, BIELSKO-BIAŁA, 1883 R.  
Stan zachowania obiektu: elewacja wschodnia, okno.

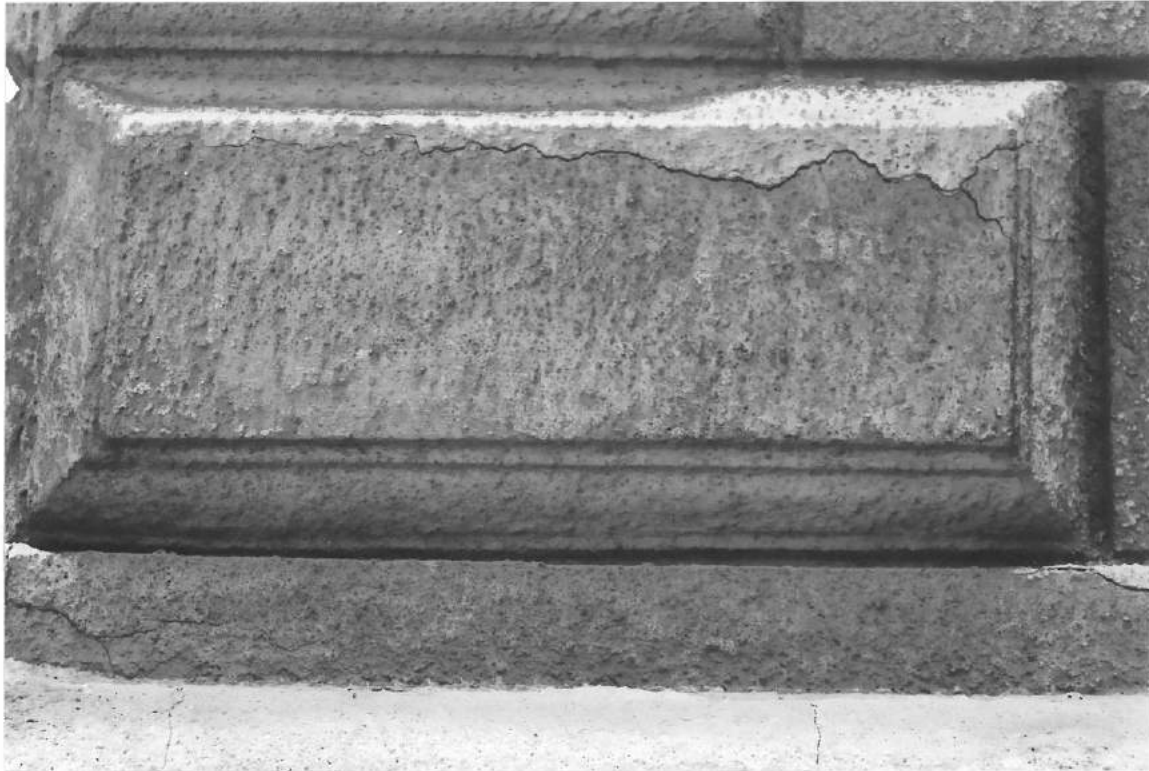
WILLA TEODORA SIXTA, BIELSKO-BIAŁA, 1883 R.  
Stan zachowania obiektu: elewacja wschodnia, bonia, strukturalne  
odspojenie narzutu w wyniku uszczelnienia wierzchniej warstwy.

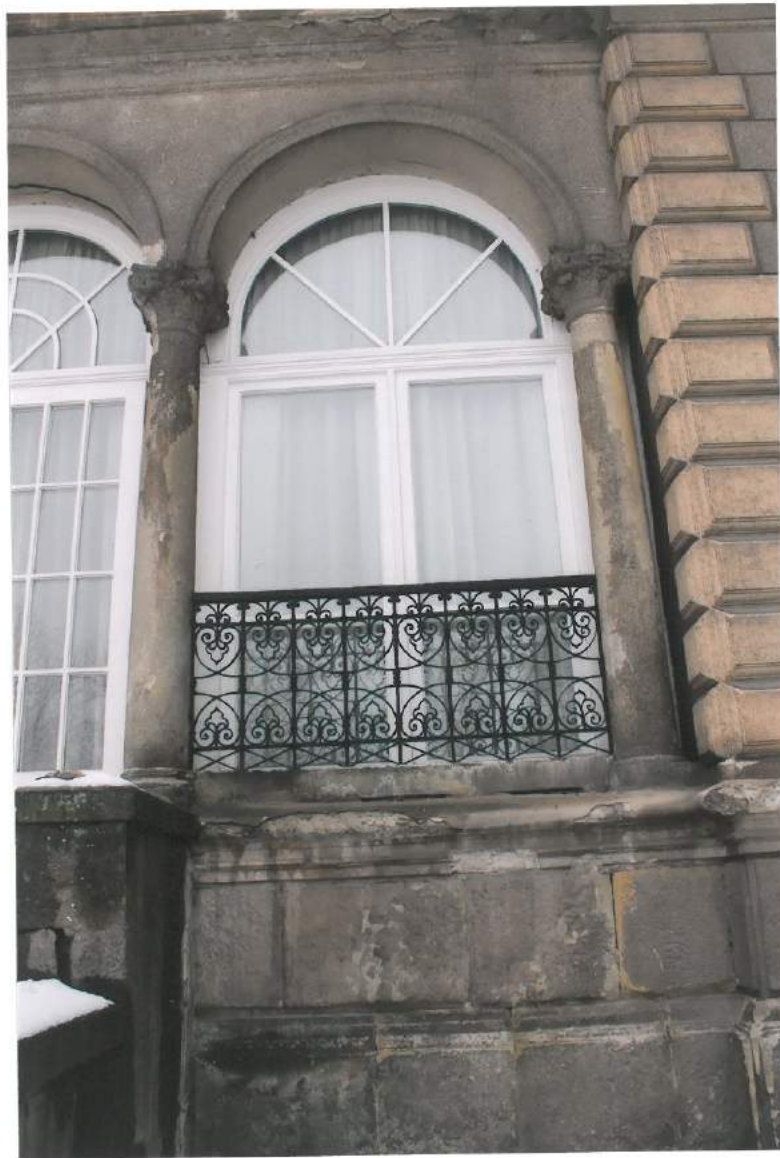
WILLA TEODORA SIXTA, BIELSKO-BIAŁA, 1883 R.  
Stan zachowania obiektu: elewacja wschodnia, arkada.

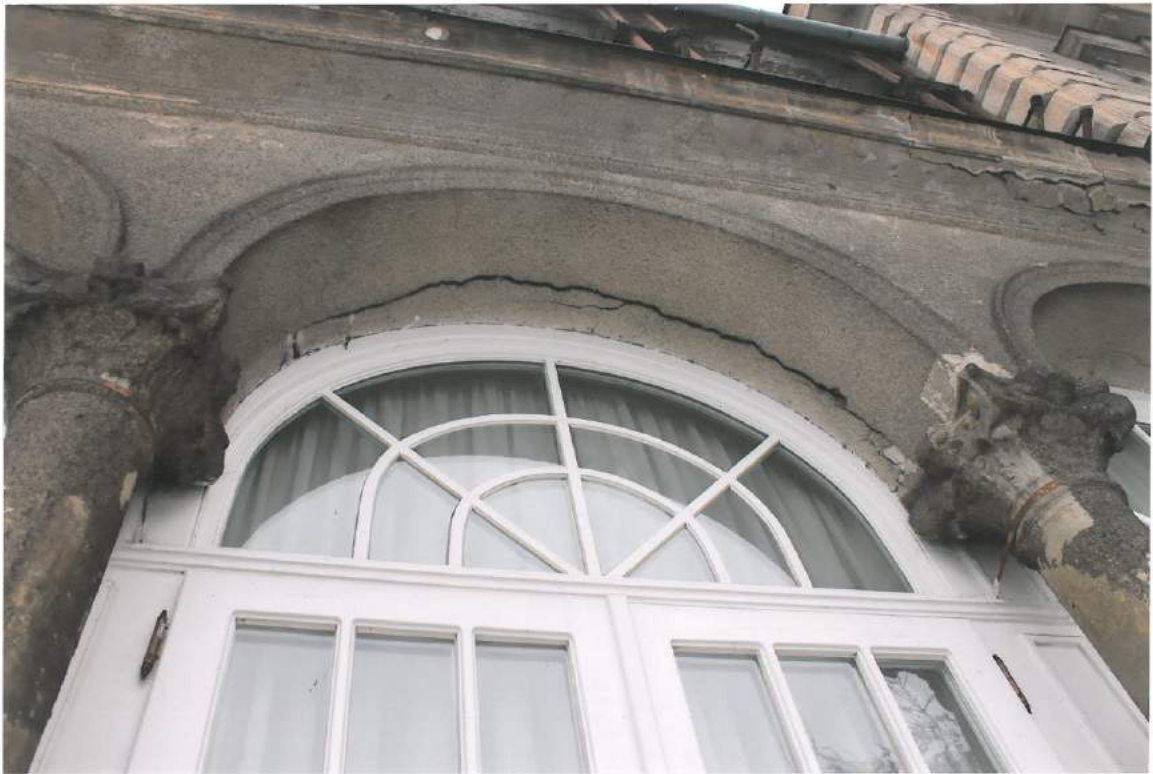
Stan zachowania obiektu: elewacja wschodnia, arkada, odspojenie nadproża,  
głowice florenckie przykryte warstwą narzutu cementowego.

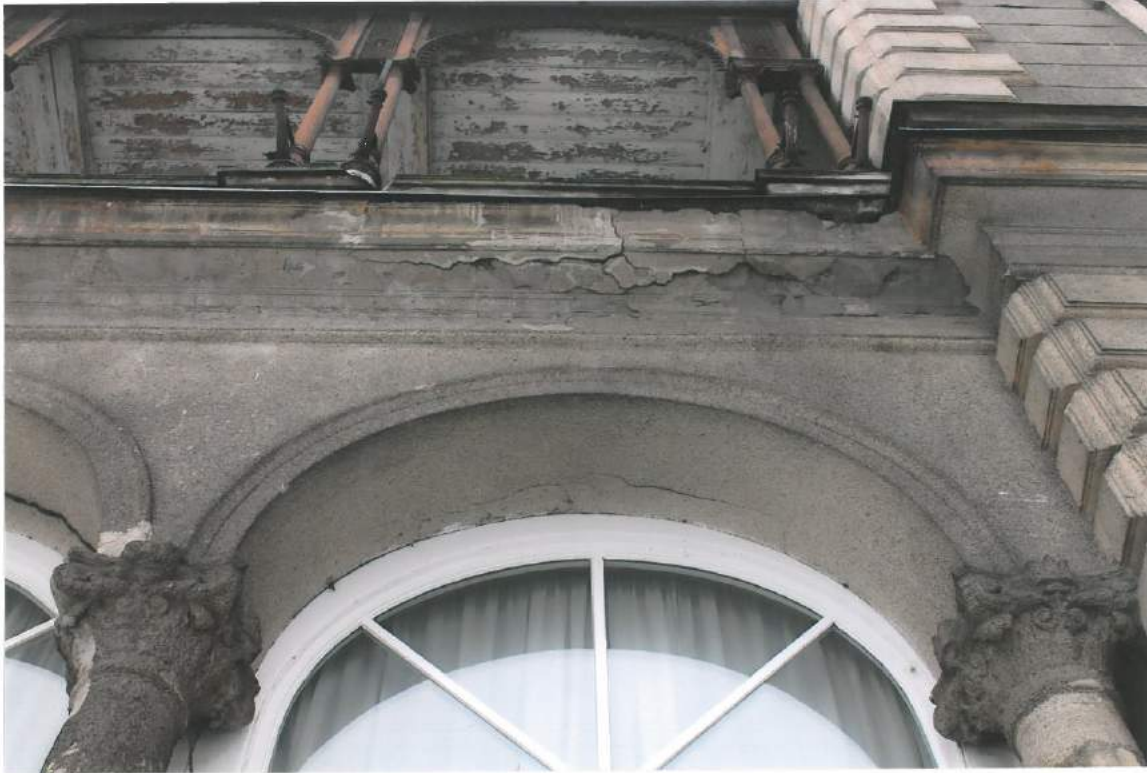
WILLA TEODORA SIXTA, BIELSKO-BIAŁA, 1883 R.  
Stan zachowania obiektu: elewacja wschodnia, arkada, stan kordonowego  
gzymsu międzypiętrowego.

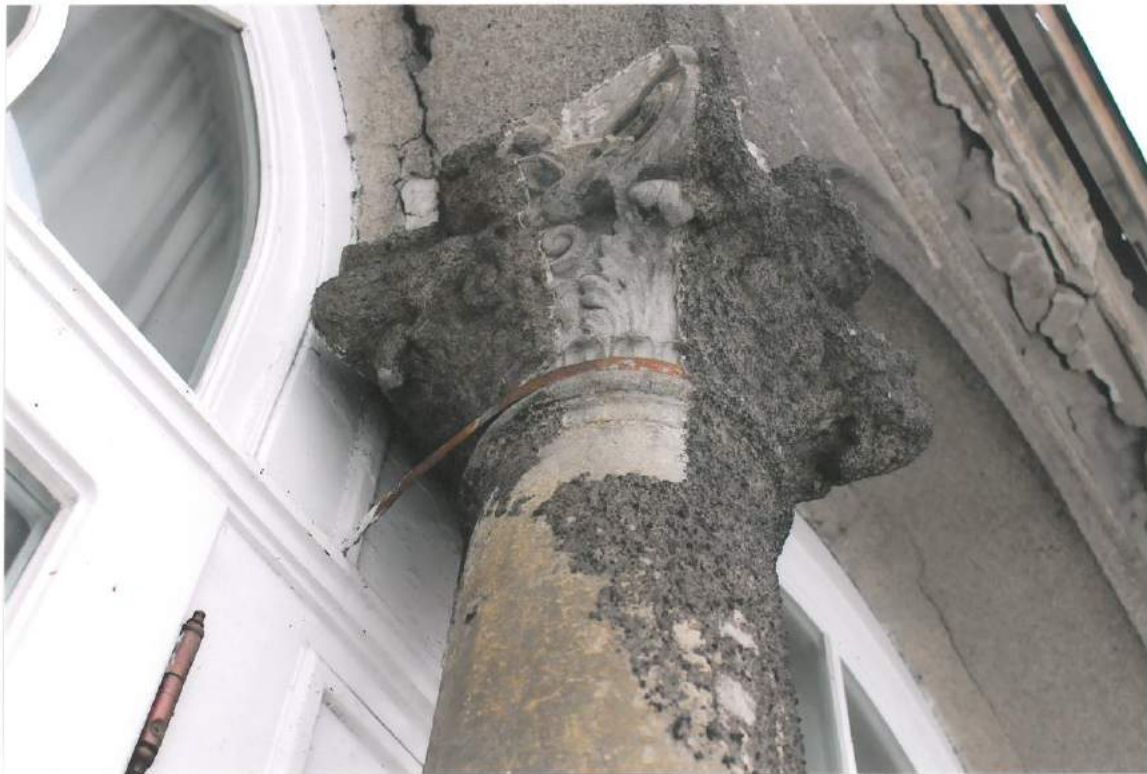
WILLA TEODORA SIXTA, BIELSKO-BIAŁA, 1883 R.  
Stan zachowania obiektu: elewacja wschodnia, arkada, głowica wtórnie  
mocowana stalową opaską, piaskowiec, kolor jasnozielony.

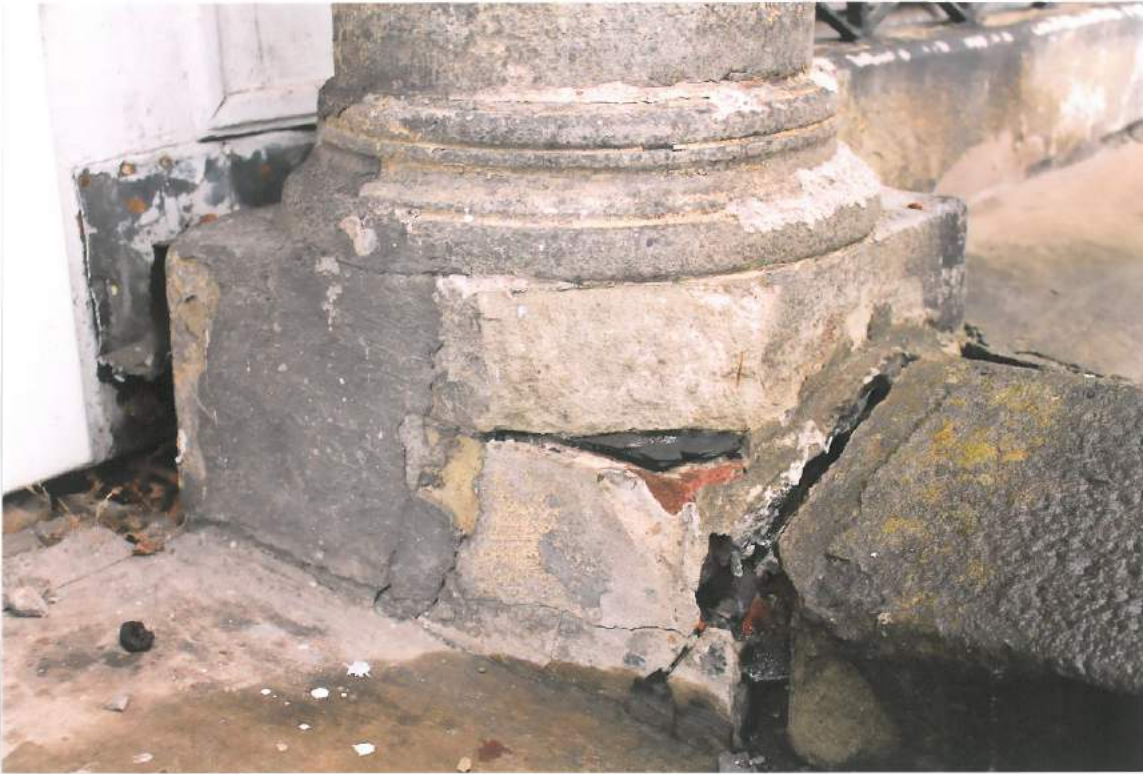
Stan zachowania obiektu: elewacja wschodnia, arkada, baza na postumencie ceramicznym i izolacji z łupka, piaskowiec, kolor jasnozielony.

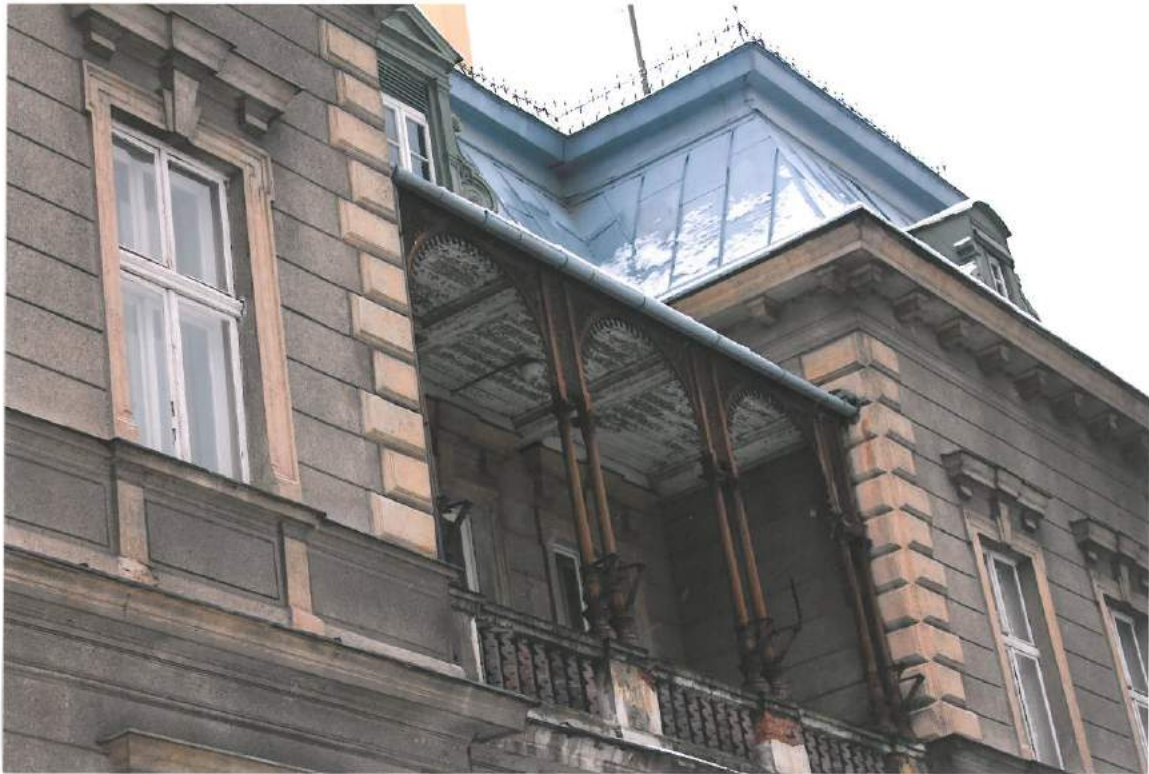
WILLA TEODORA SIXTA, BIELSKO-BIAŁA, 1883 R.  
Stan zachowania obiektu: elewacja wschodnia, piętro, loggia.

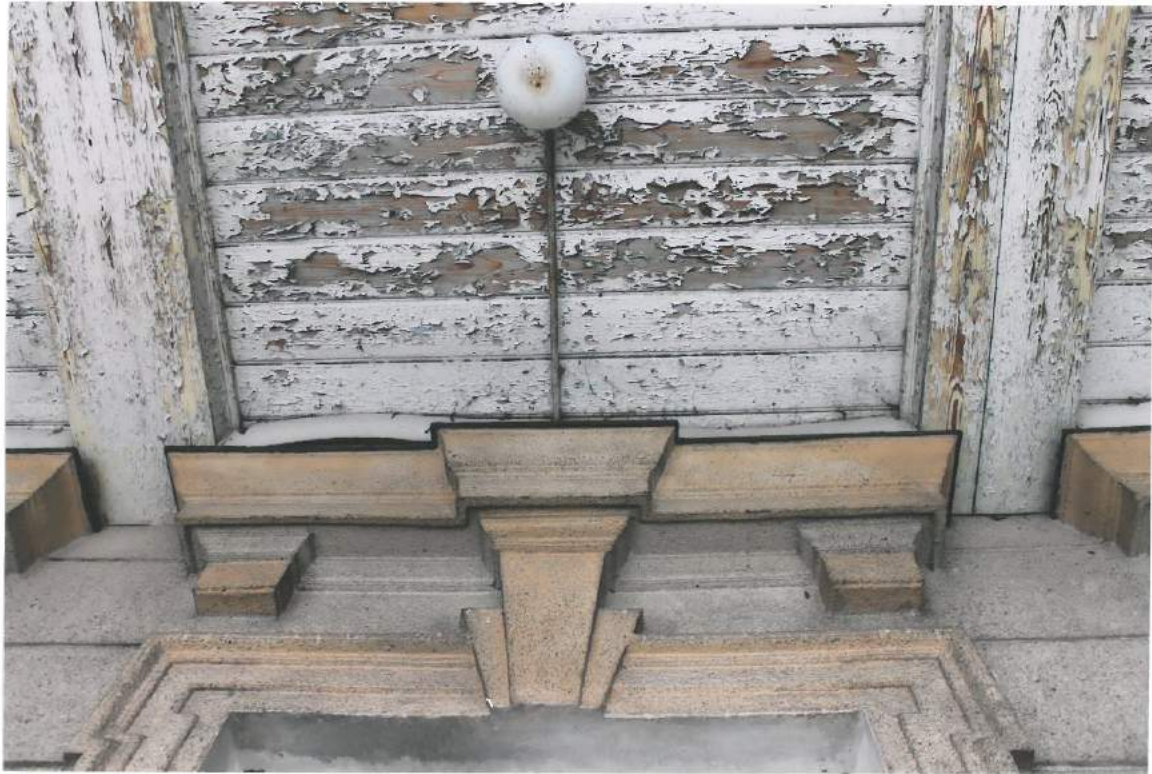
WILLA TEODORA SIXTA, BIELSKO-BIAŁA, 1883 R.  
Stan zachowania obiektu: elewacja wschodnia, piętro, loggia, nadproże  
drzwi.
