OCENA STANU ZACHOWANIA,  
BADANIA KONSERWATORSKIE,  
PROPONOWANY PROGRAM PRAC KONSERWATORSKICH  
DLA OBIEKTU: WILLA TEODORA SIXTA I WOZOWNIA: DACH,  
ELEWACJE, ELEMENTY DETALU ARCHITEKTONICZNEGO,  
ŚLUSARSKIEGO, STOLARKA ORAZ PIWNICE BUDYNKU  
I OGRODZENIE OBIEKTU.

PRACOWNIA KONSERWACJI ZABYTKÓW  
AGNIESZKA NIEMCZYK-JANIK  
UL. JARACZA 50,43-100 TYCHY

OBIEKT: WILLA TEODORA SIXTA /NEORENESANSOWY ZESPÓŁ  
WILLOWO-OGRODOWY/

LOKALIZACJA: UL. MICKIEWICZA 24, 43-300 BIELSKO-BIAŁA

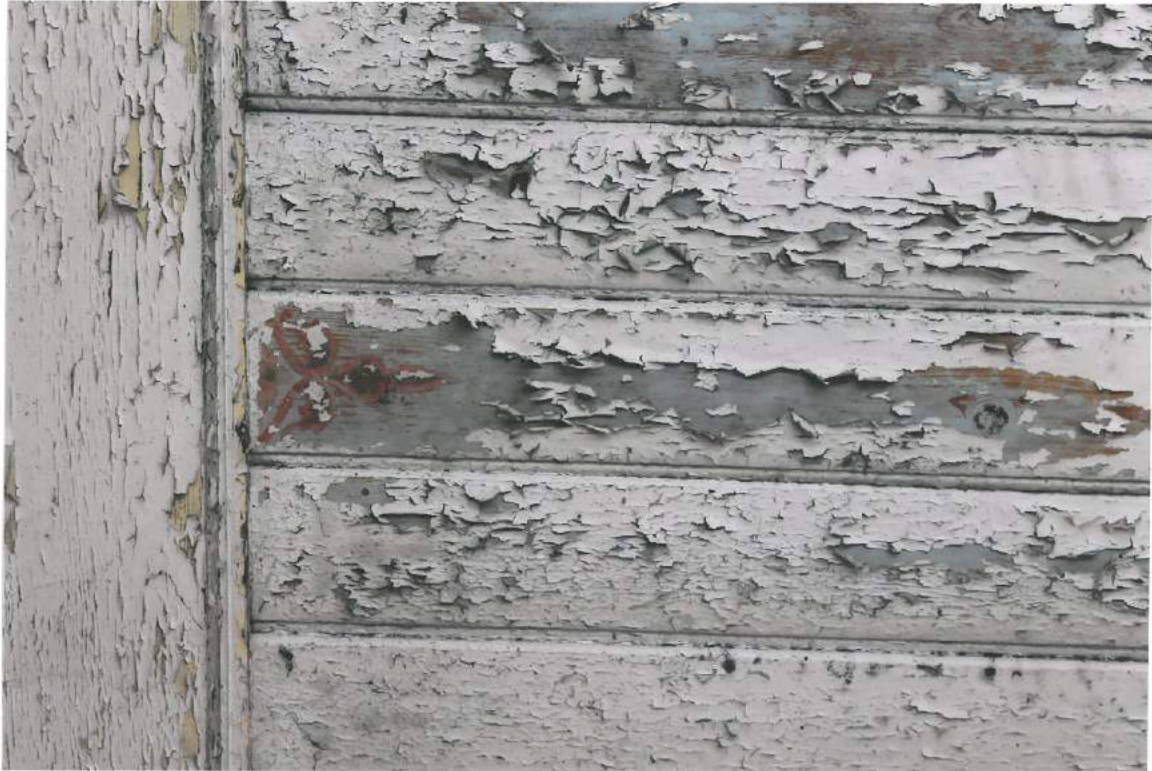
WILLA TEODORA SIXTA, BIELSKO-BIAŁA, 1883 R.  
Stan zachowania obiektu: elewacja wschodnia, piętro, loggia, podsufitka,  
ornament patronowy.

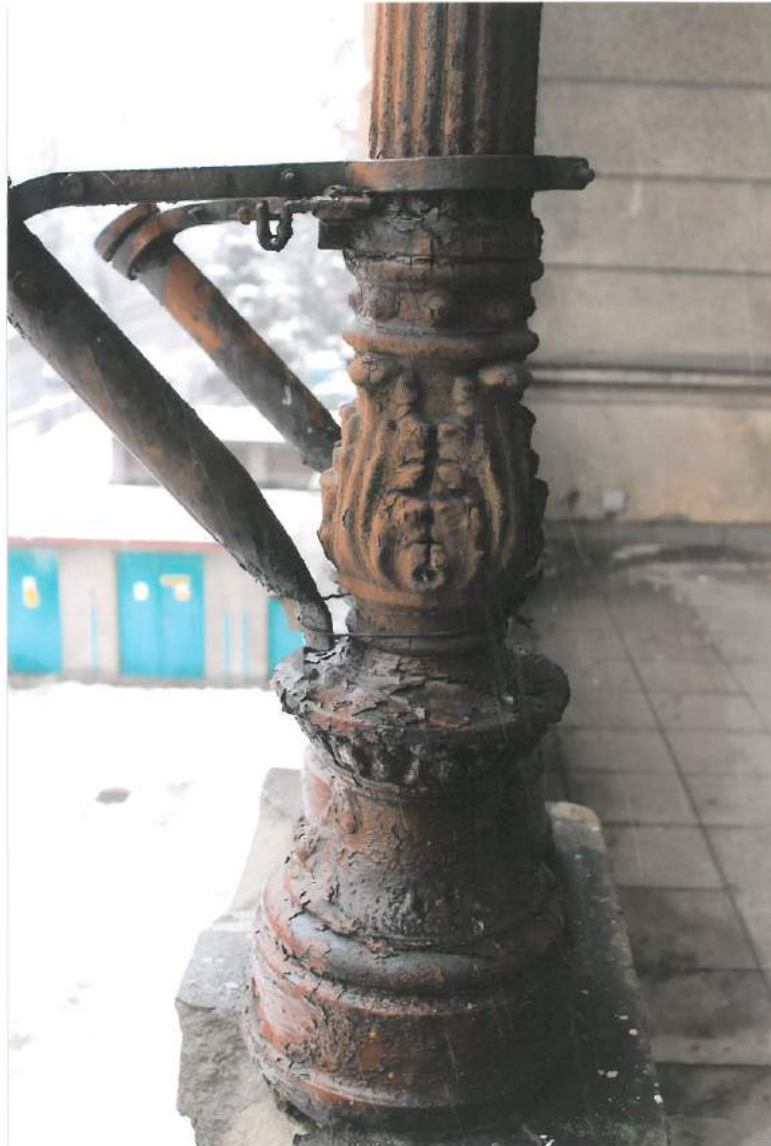
WILLA TEODORA SIXTA, BIELSKO-BIAŁA, 1883 R.  
Stan zachowania obiektu: elewacja wschodnia, piętro, loggia, koronki osłon,  
żeliwo.

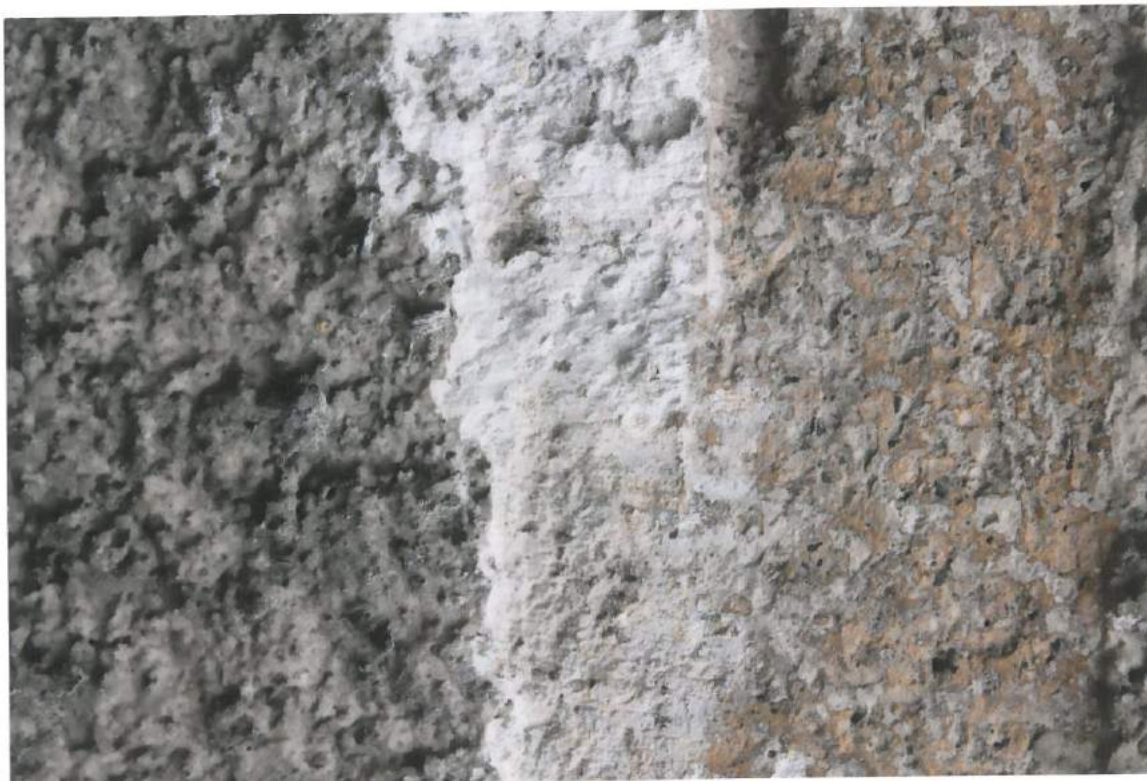
WILLA TEODORA SIXTA, BIELSKO-BIAŁA, 1883 R.  
Stan zachowania obiektu: elewacja wschodnia, piętro, loggia, boczne  
kolumny i fragment ściany północnej loggi.

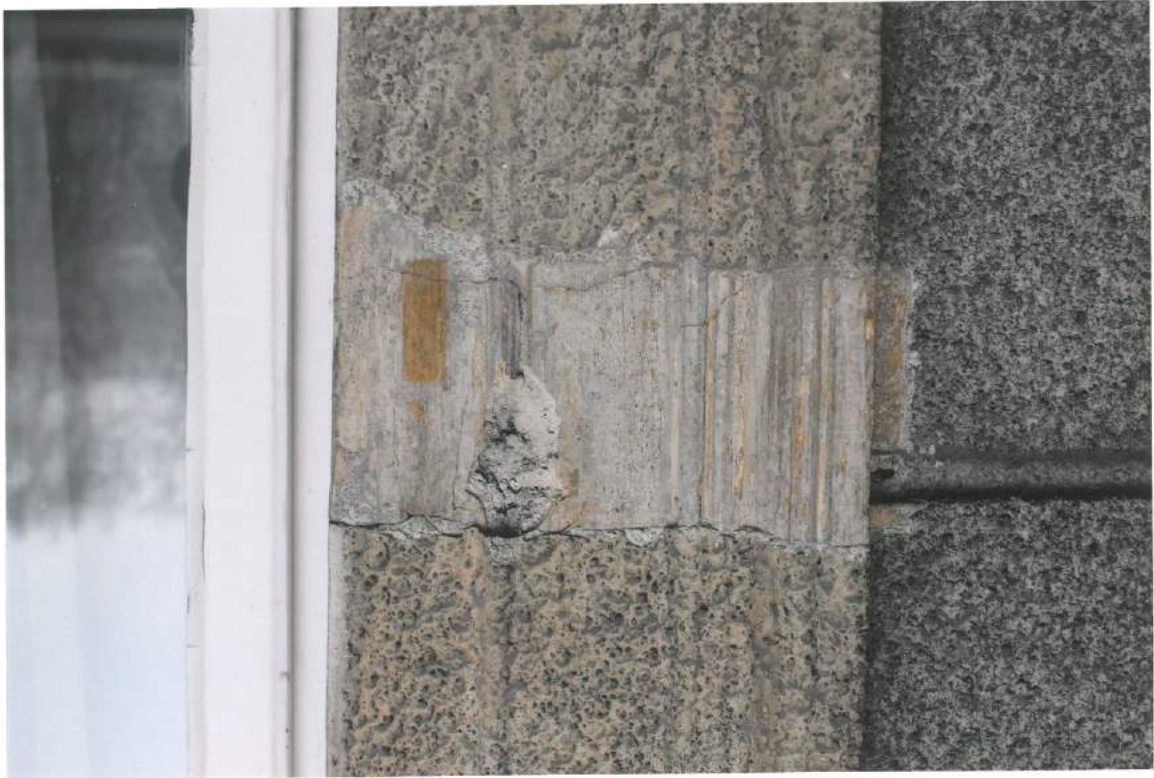
WILLA TEODORA SIXTA, BIELSKO-BIAŁA, 1883 R.  
Stan zachowania obiektu: elewacja wschodnia, piętro, loggia, fragment  
ściany północnej loggi, ugrowa barwa tynku pierwotnego.

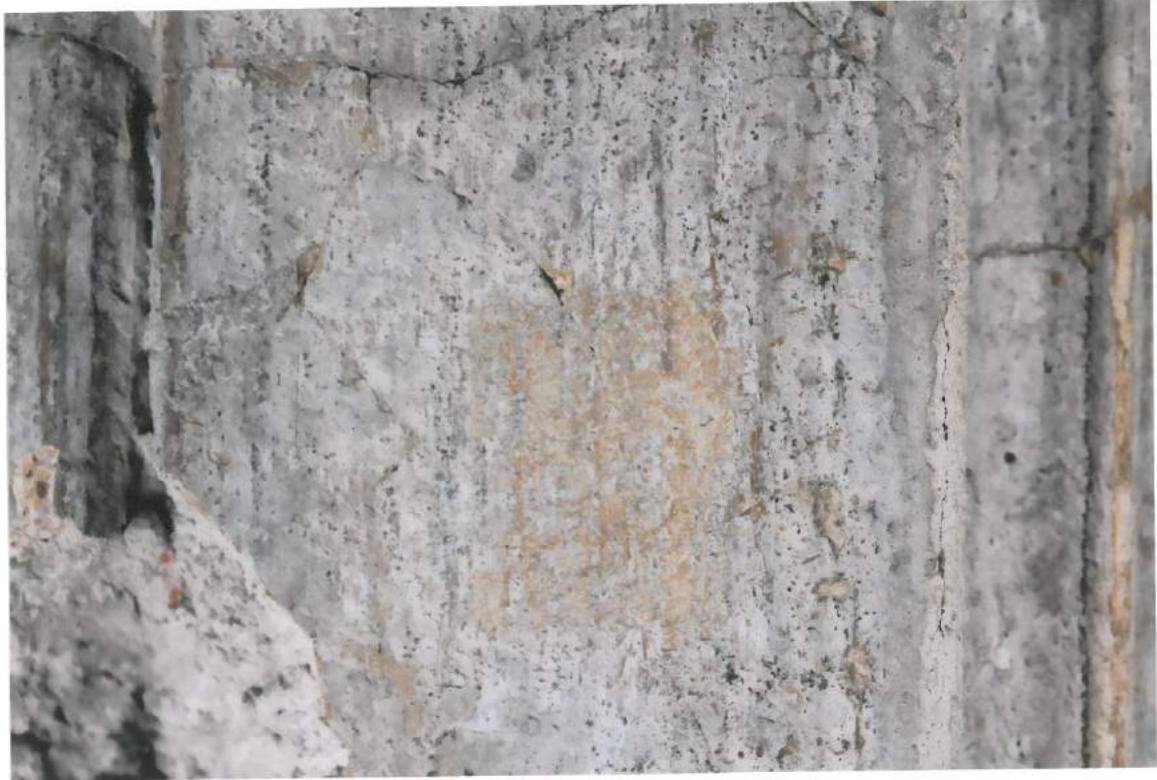
WILLA TEODORA SIXTA, BIELSKO-BIAŁA, 1883 R.  
Stan zachowania obiektu: elewacja wschodnia, piętro, loggia, opaska  
okienna, ciemnougrowa barwa tynku pierwotnego w sąsiedztwie okna i na  
zewnątrz opaski, opaska w odcieniu jaśniejszym.

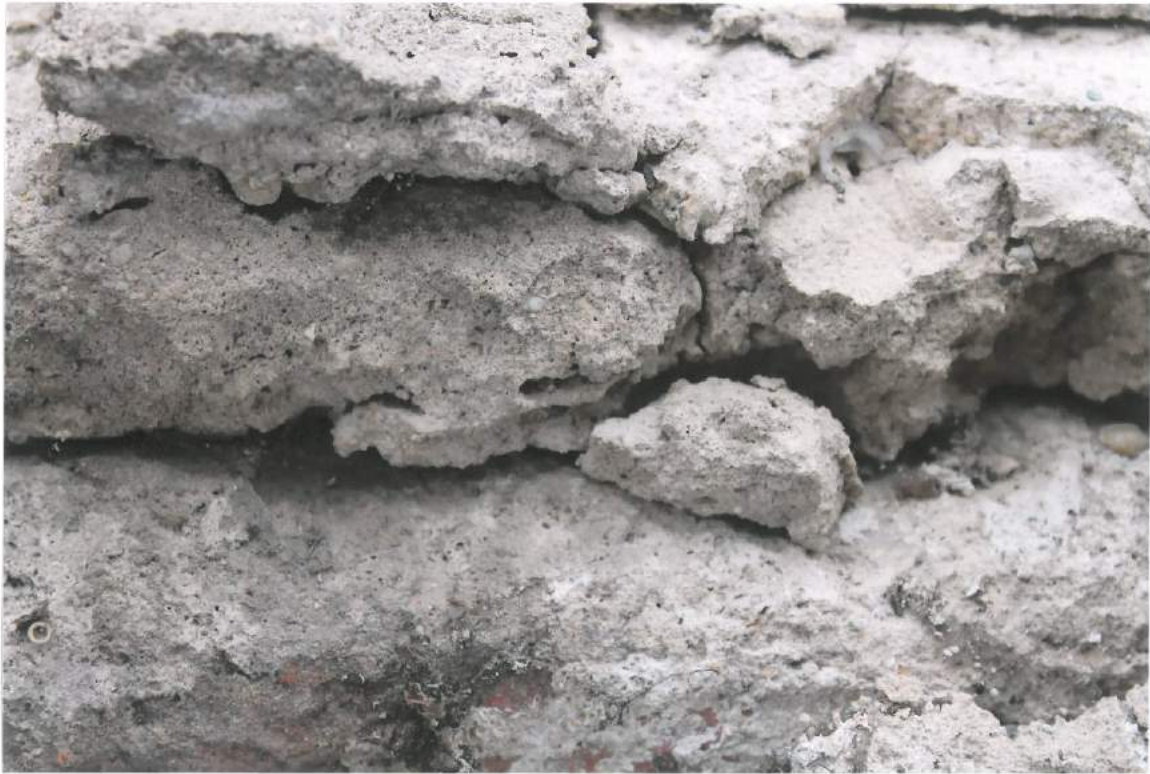
WILLA TEODORA SIXTA, BIELSKO-BIAŁA, 1883 R.  
Stan zachowania obiektu: elewacja północna, gzyms nadcokołowy,  
uszkodzenia powstałe w wyniku ingerencji wody w strukturę wypraw.

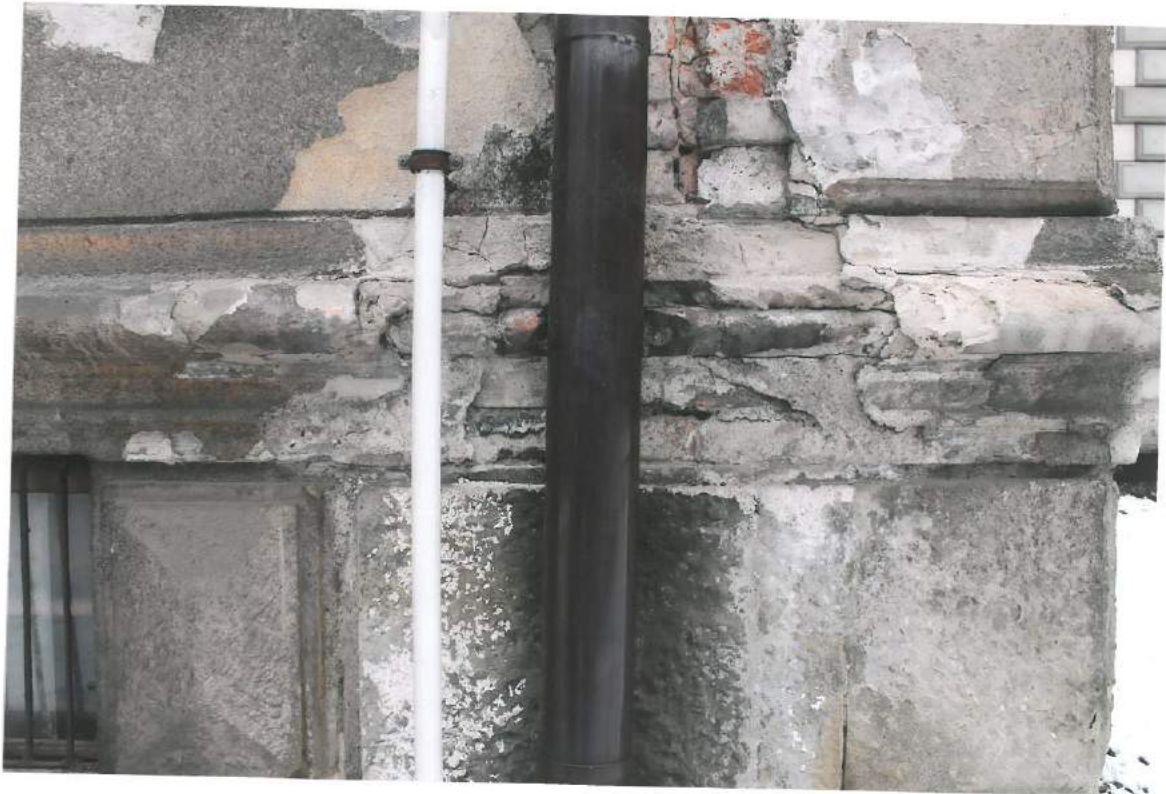
WILLA TEODORA SIXTA, BIELSKO-BIAŁA, 1883 R.  
Stan zachowania obiektu: elewacja północna, struktura rdzenia gzymsu.

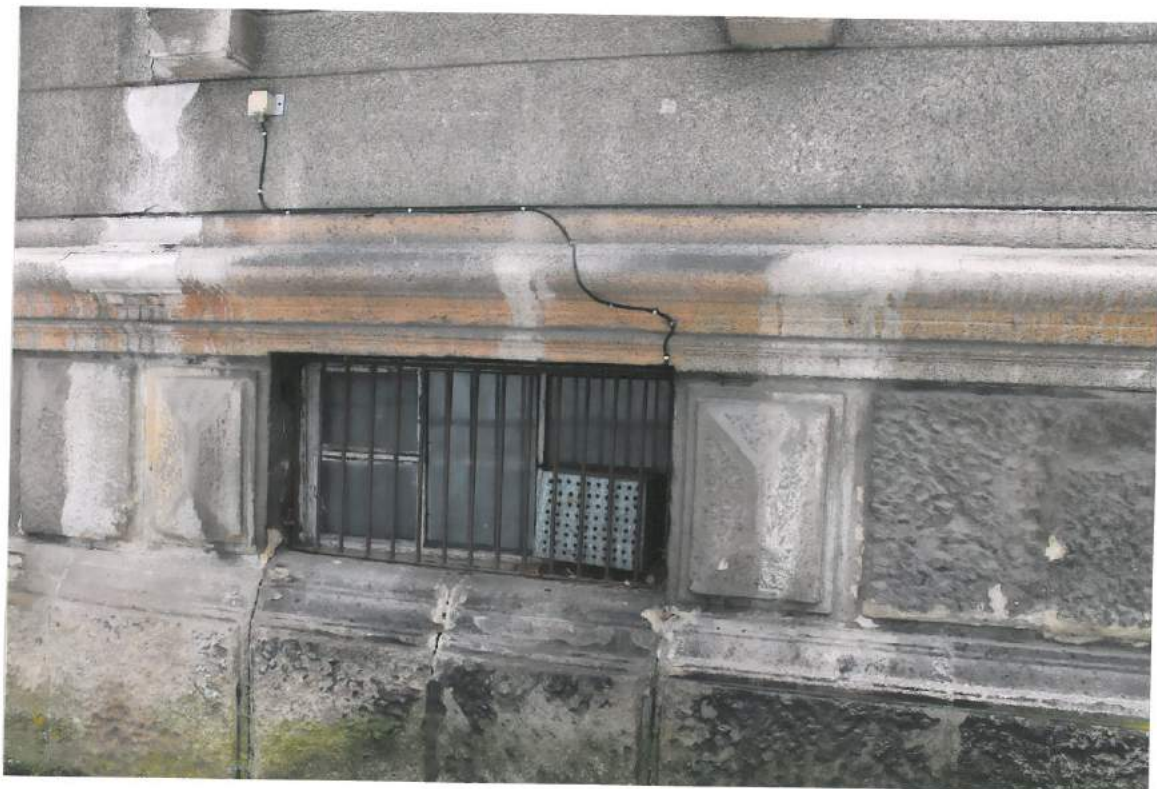
Stan zachowania obiektu: elewacja północna, widoczne warstwy technologiczne: kamienny cokół, powyżej gzyms ciągniony, dwuwarstwowy, izolacja /warstwa czarna/, mur ceramiczny z narzutami.

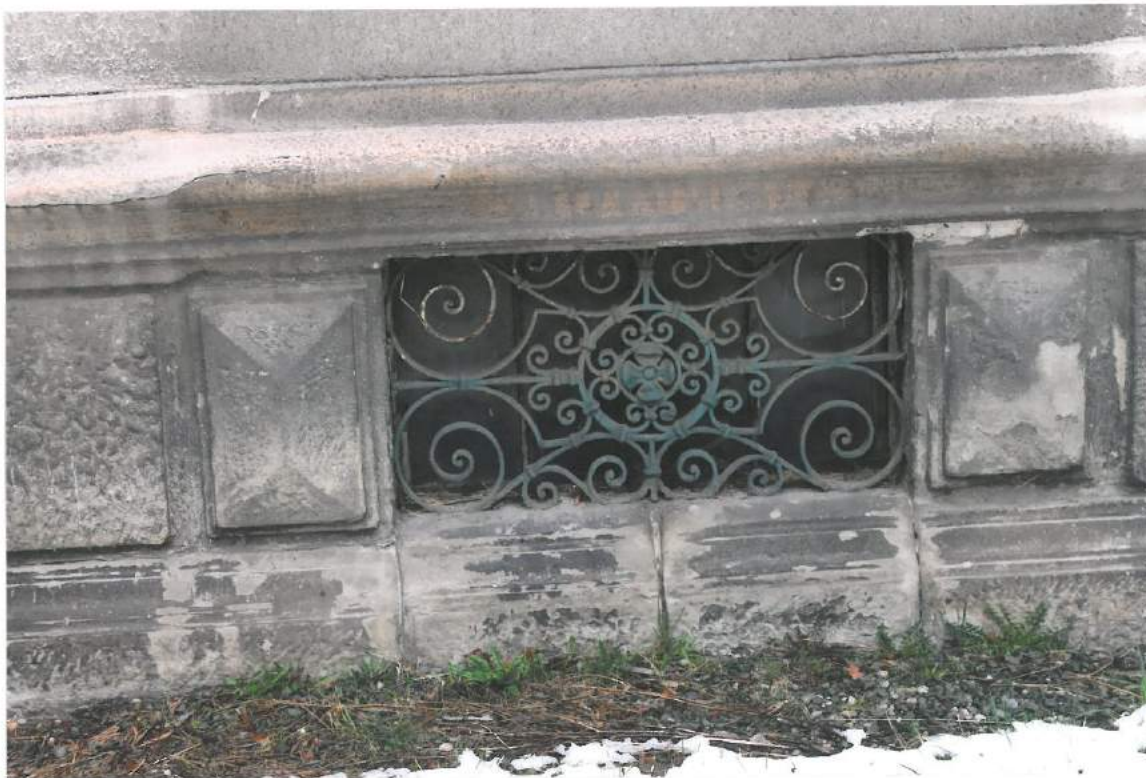
WILLA TEODORA SIXTA, BIELSKO-BIAŁA, 1883 R.  
Stan zachowania obiektu: elewacja zachodnia, gzyms nadcokołowy.

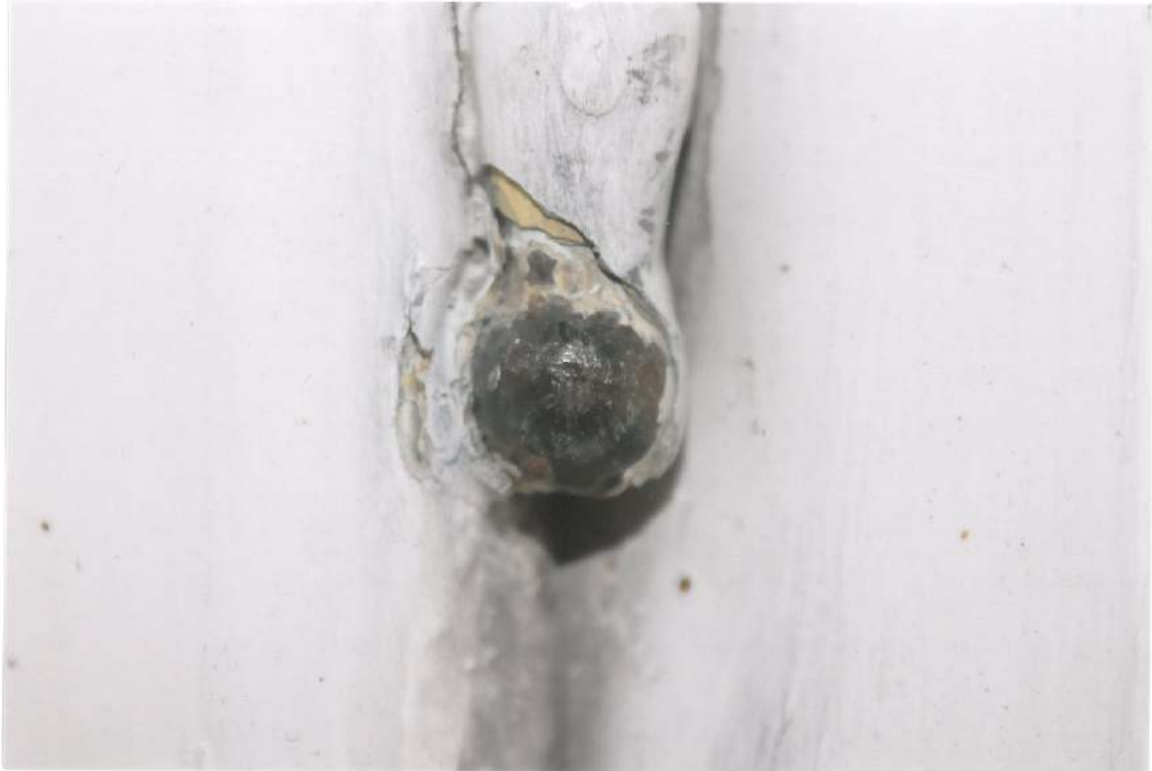
WILLA TEODORA SIXTA, BIELSKO-BIAŁA, 1883 R.  
Stan zachowania obiektu: elewacja zachodnia, piętro, okno skrzynkowe,  
widoczne wtórne warstwy malarskie.

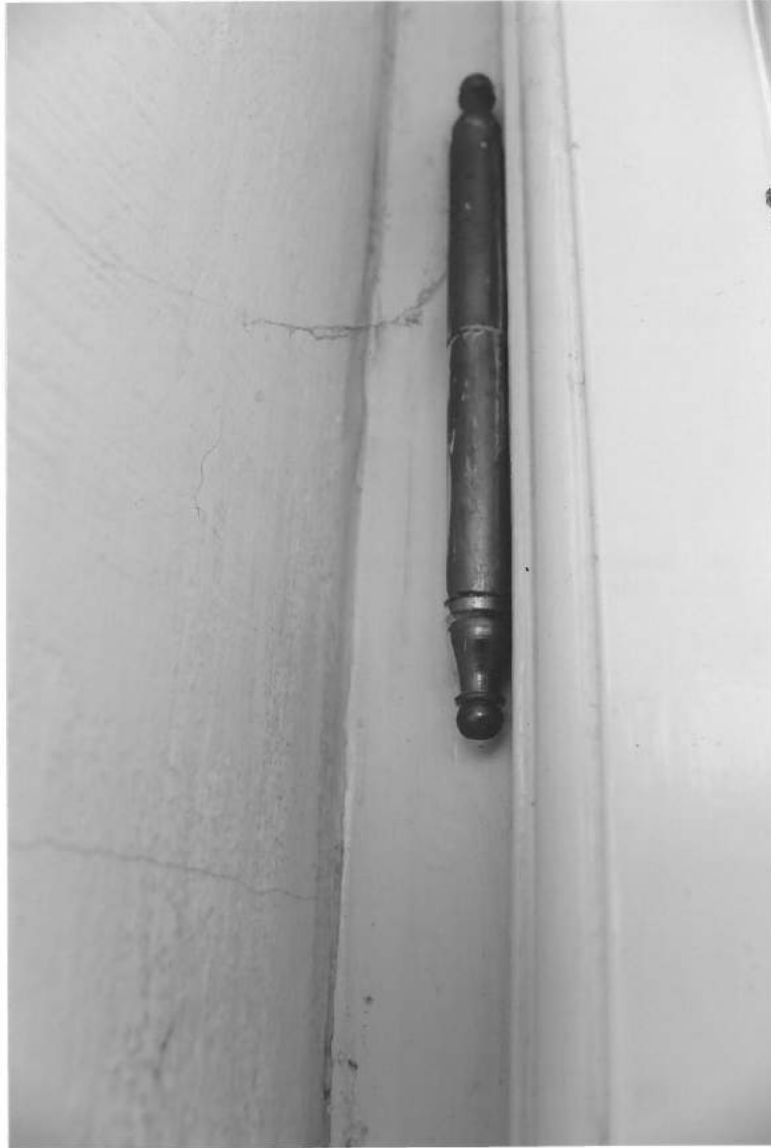
WILLA TEODORA SIXTA, BIELSKO-BIAŁA, 1883 R.  
Stan zachowania obiektu: elewacja zachodnia, piętro, okno skrzynkowe,  
widoczne wtórne warstwy malarskie.

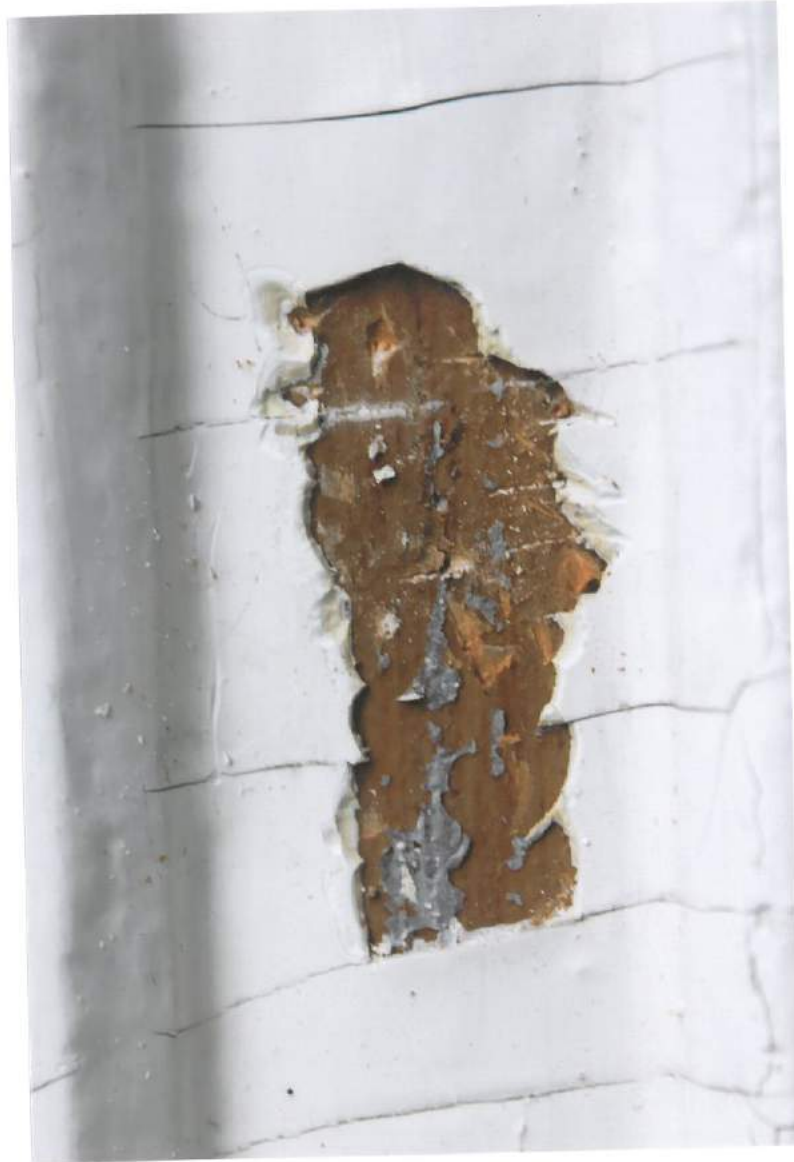
WILLA TEODORA SIXTA, BIELSKO-BIAŁA, 1883 R.  
Stan zachowania obiektu: elewacja wschodnia, przemalowania stolarki  
okiennej.

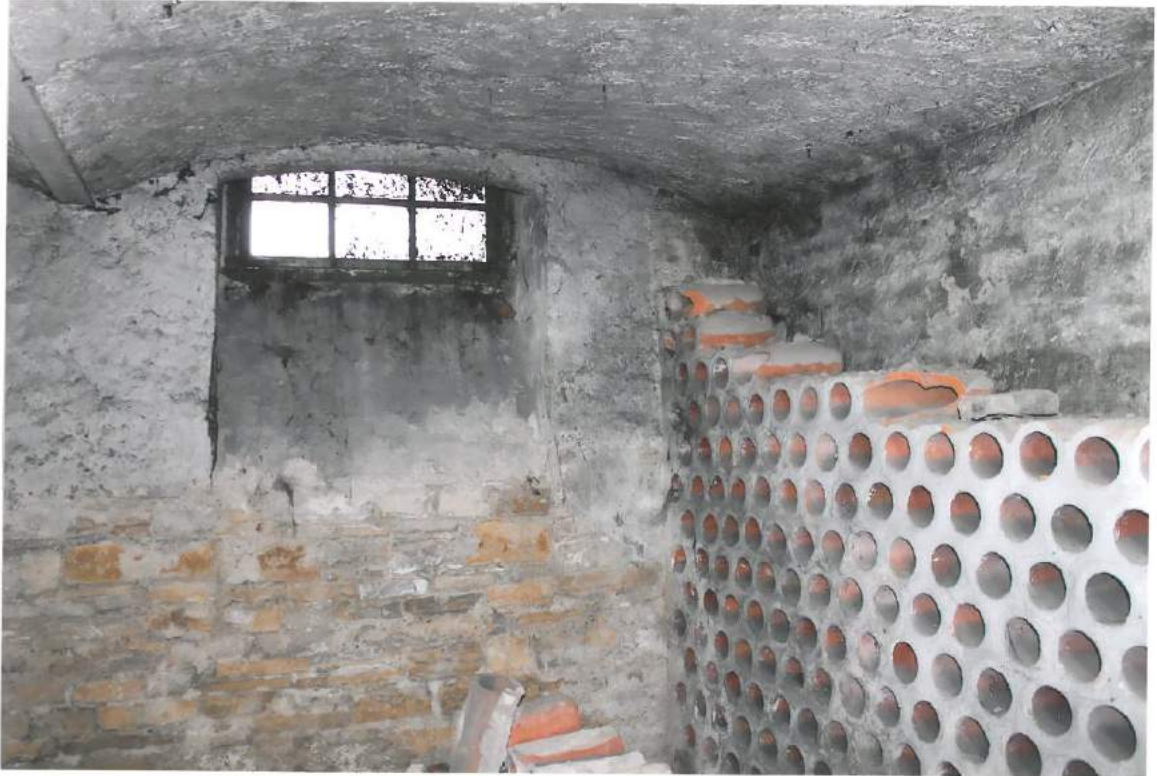
WILLA TEODORA SIXTA, BIELSKO-BIAŁA, 1883 R.  
Stan zachowania obiektu: piwnica, stan zawilgoconych murów z łuszczącymi się warstwami wypraw.

1. Usunięcie zdegradowanych wypraw wapienno-piaskowych z powierzchni muru ceramicznego w pomieszczeniach piwnic.
2. Mechaniczne doczyszczenie powierzchni /np. mikro piaskowanie cegły metodą Remmers Rotec/ z ograniczonym poborem wody.

5. Usunięcie osłabionych i wypłukanych spoin na głębokość 2 cm lub podwójnej jej szerokości.
6. Wymiana uszkodzonych mechanicznie cegieł na materiał o podobnej porowatości i barwie /Cegielnie Kraśnik/.

7. Uzupelnienie ubytków cegieł kitem mineralnym /Funcosil Restauriermörtel SK, Remmers/ o odpowiedniej kolorystyce i uziarnieniu.
8. Wzmocnienie i wyrównanie chłonności podłoża preparatem Tiefengrund.

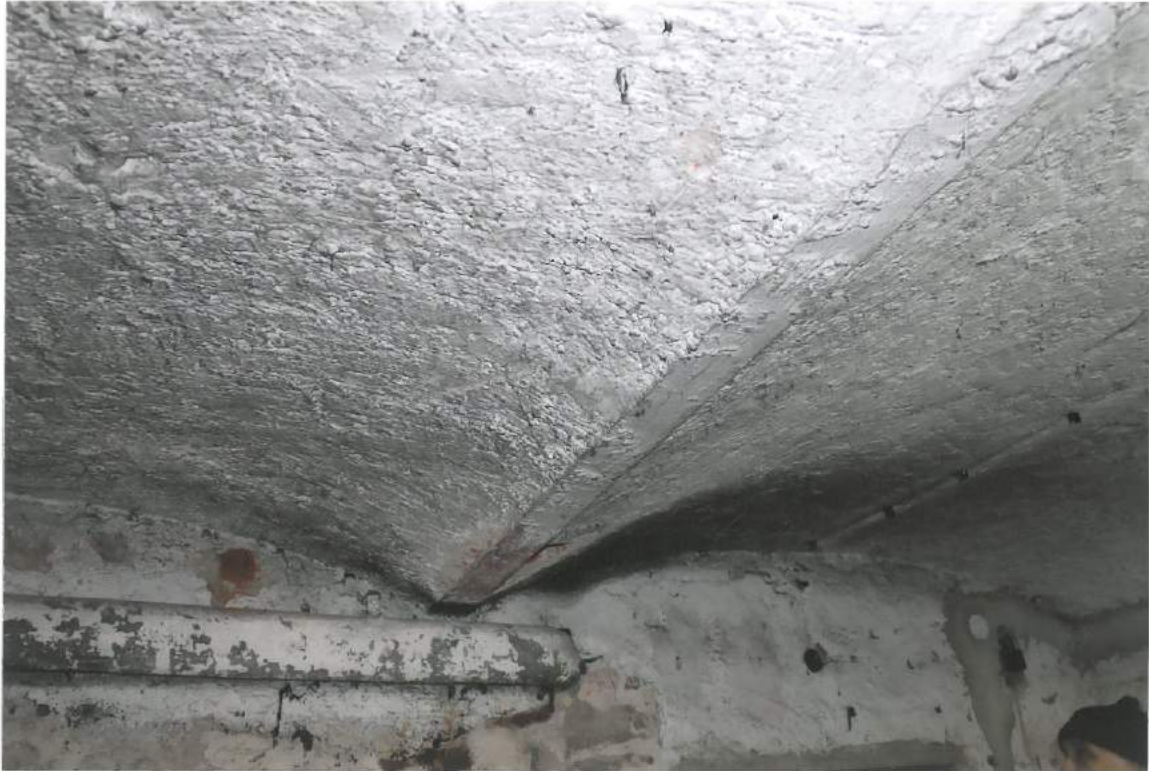
WILLA TEODORA SIXTA, BIELSKO-BIAŁA, 1883 R.  
Stan zachowania obiektu: piwnica.

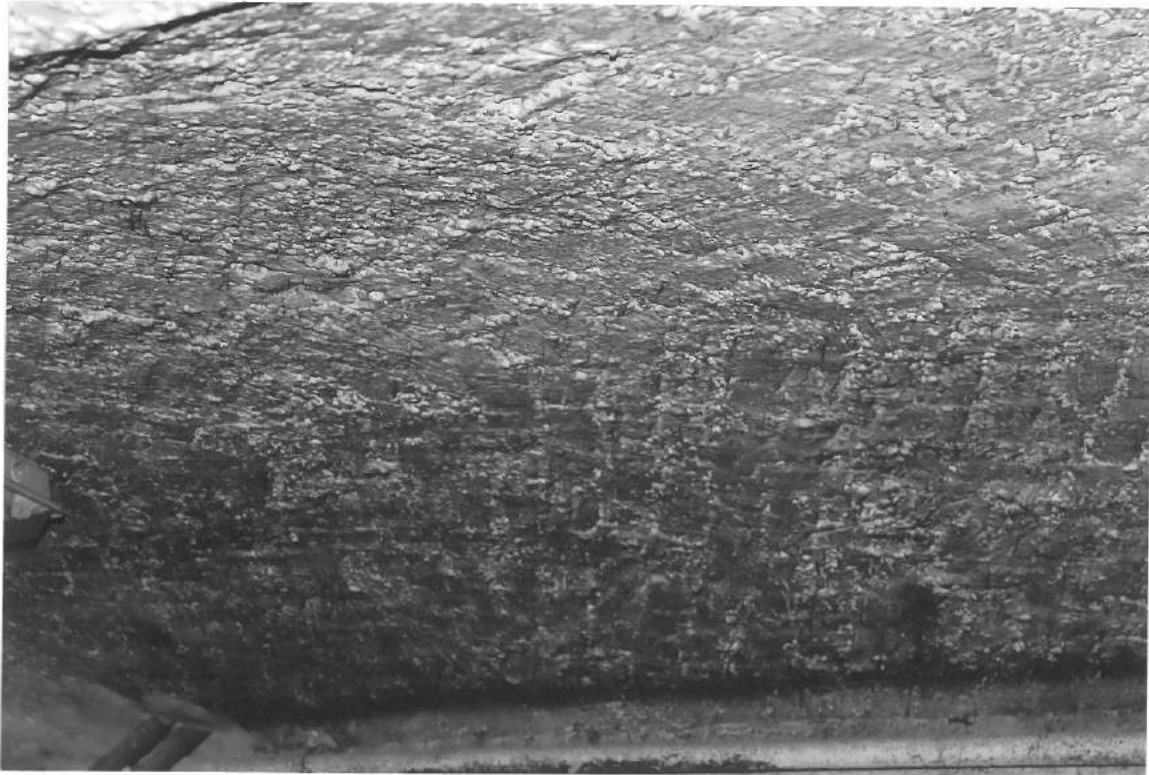
WILLA TEODORA SIXTA, BIELSKO-BIAŁA, 1883 R.  
Stan zachowania obiektu: piwnica, fragment odcinkowego sklepienia ceramicznego.

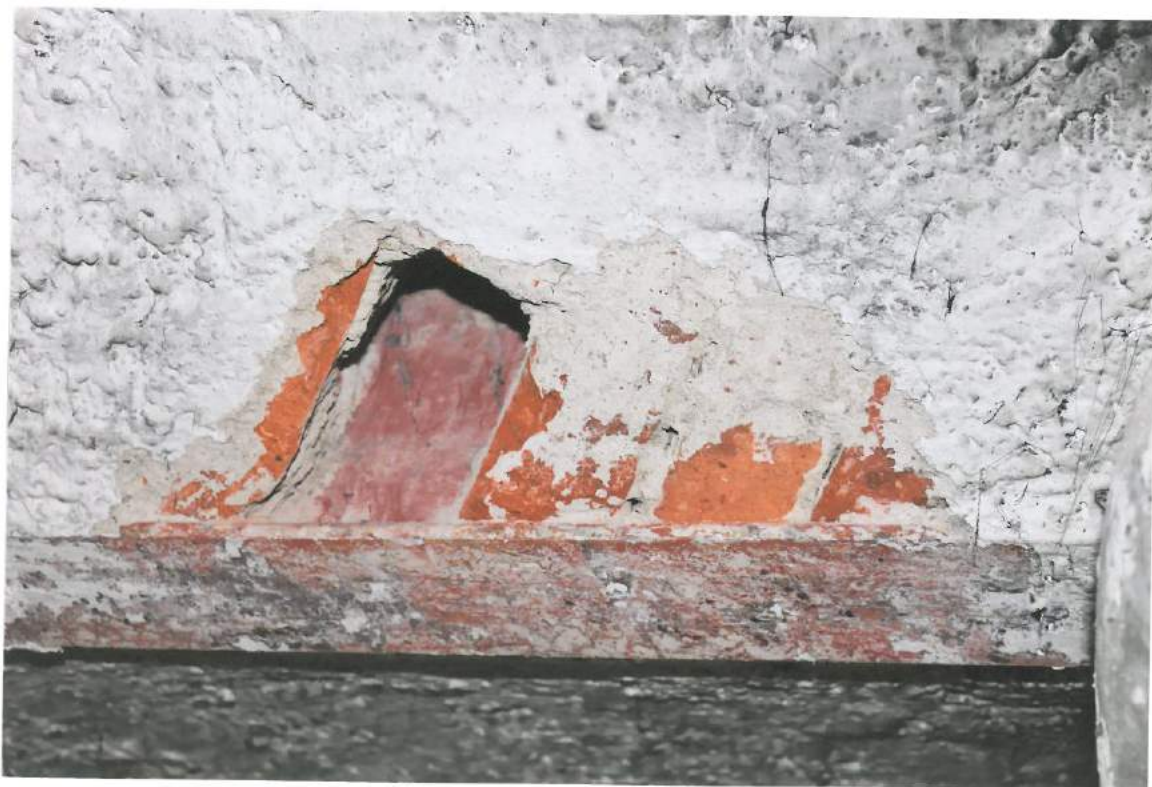
WILLA TEODORA SIXTA, BIELSKO-BIAŁA, 1883 R.  
Stan zachowania obiektu: piwnica, fragment odcinkowego sklepienia  
ceramicznego, cegła orapowana i przemalowana.

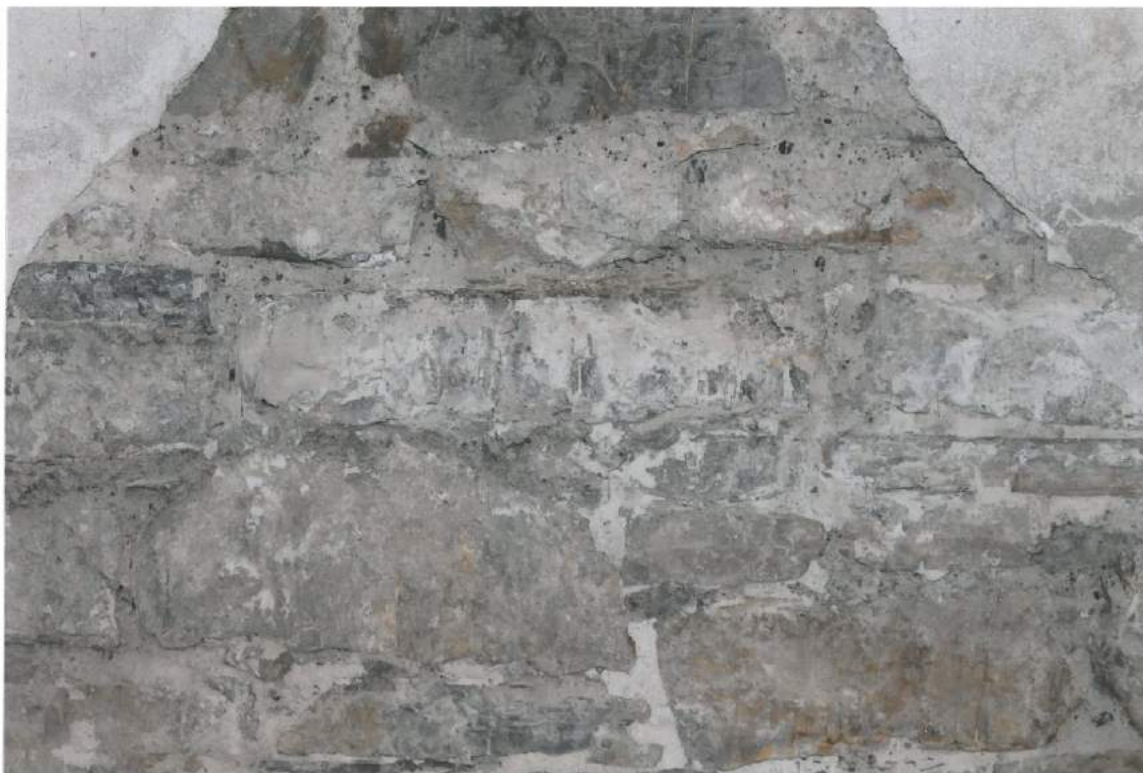
WILLA TEODORA SIXTA, BIELSKO-BIAŁA, 1883 R.  
Stan zachowania obiektu: piwnica, fragment ściany kamiennej, wyprawy odspojone i pudrujące.

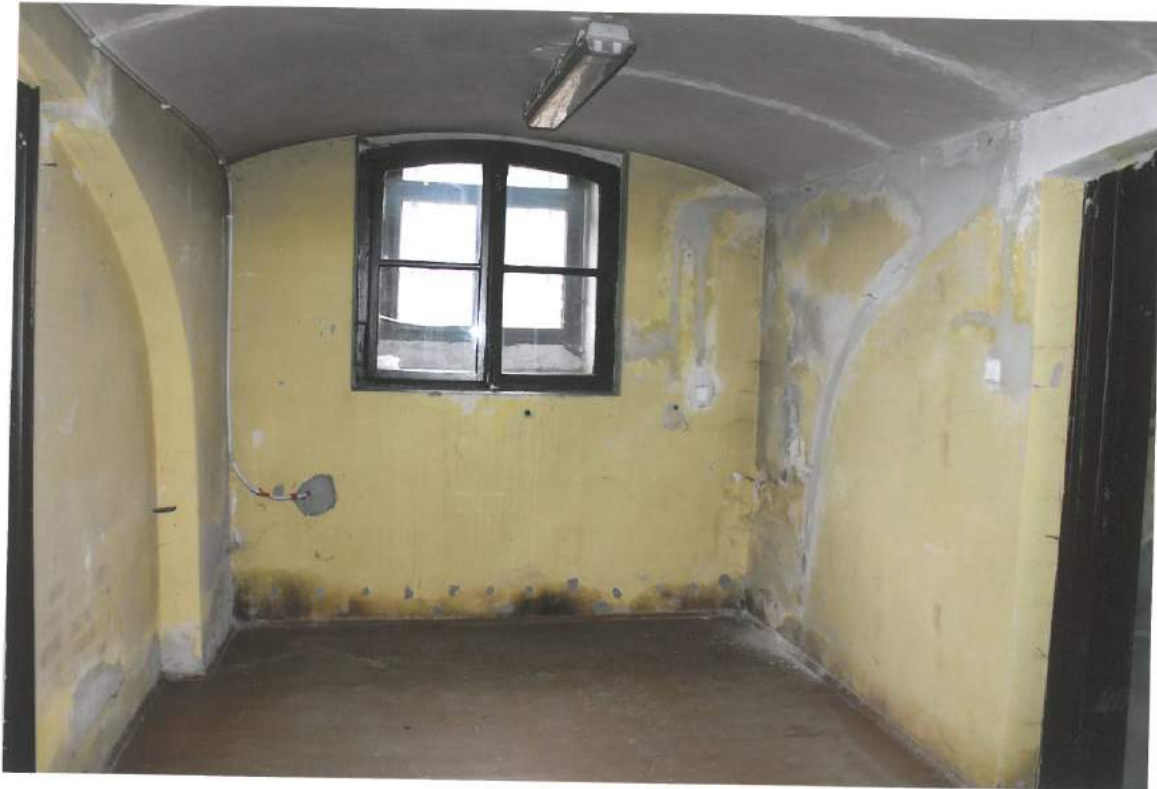
WILLA TEODORA SIXTA, BIELSKO-BIAŁA, 1883 R.  
Stan zachowania obiektu: piwnica, fragment ściany kamiennej, fragm.

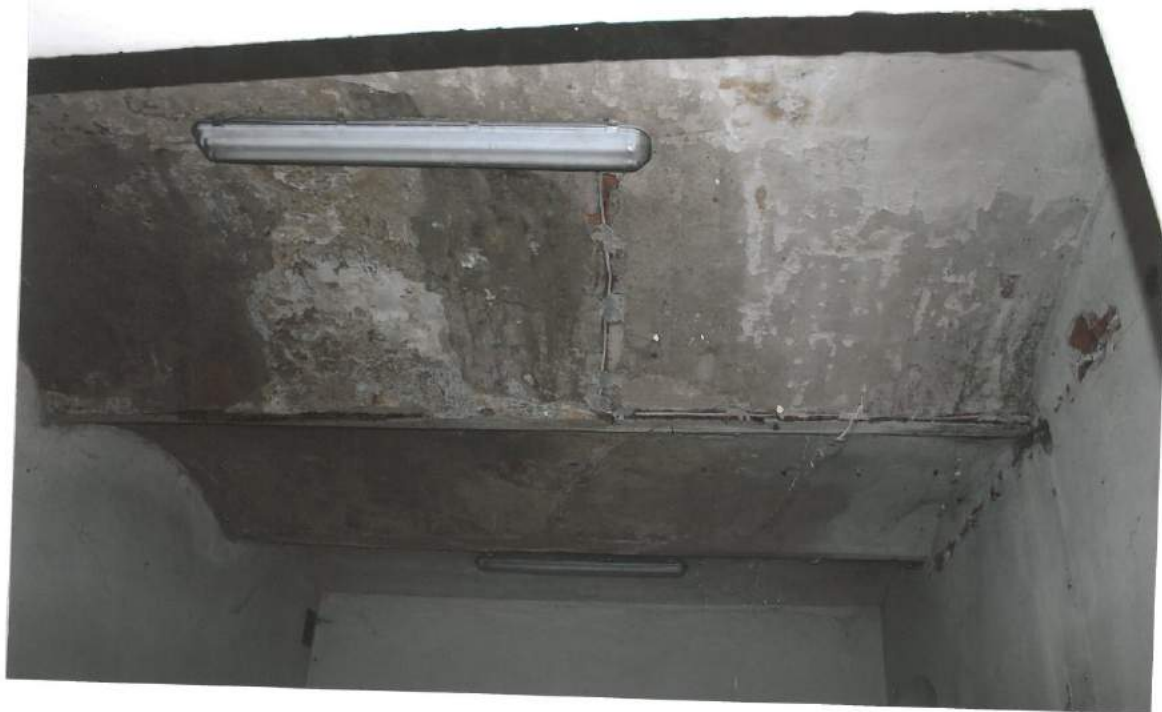
WILLA TEODORA SIXTA, BIELSKO-BIAŁA, 1883 R.  
Stan zachowania obiektu: pomieszczenia piwniczne, wtórne podziały wewnątrz.

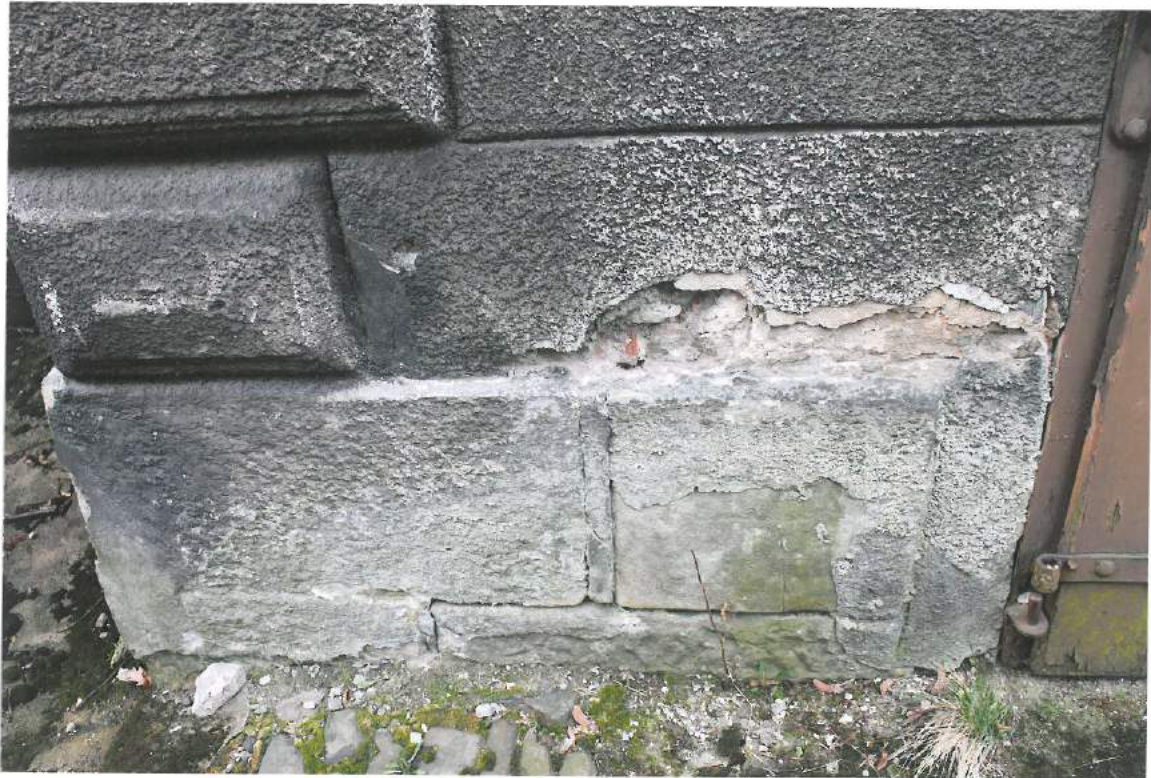
WILLA TEODORA SIXTA, BIELSKO-BIAŁA, 1883 R.  
Stan zachowania obiektu: wozownia, elewacja północna.

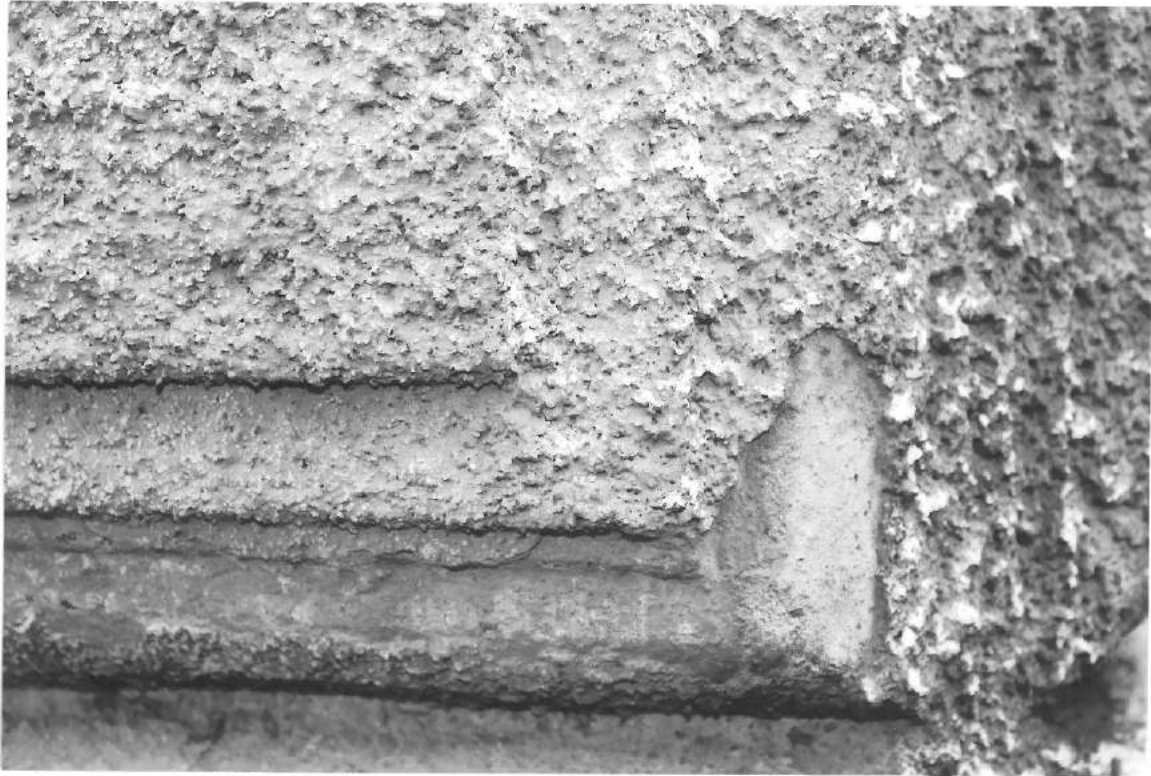
Stan zachowania obiektu: wozownia, elewacja północna, kamienny cokół przykryty warstwą wtórnej zaprawy, wyprawy pierwotne osypujące się spod szczelnej zaprawy wtórnej.

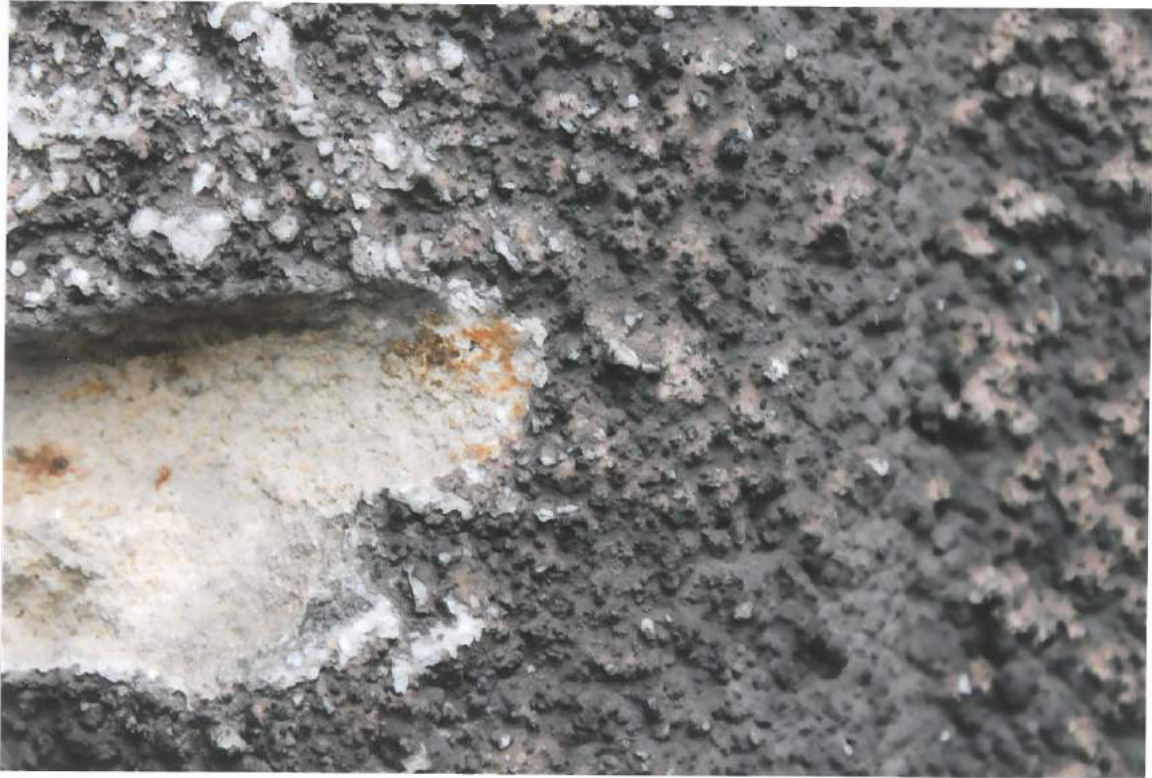
WILLA TEODORA SIXTA, BIELSKO-BIAŁA, 1883 R.  
Stan zachowania obiektu: wozownia, elewacja północna, bonia, fragm.

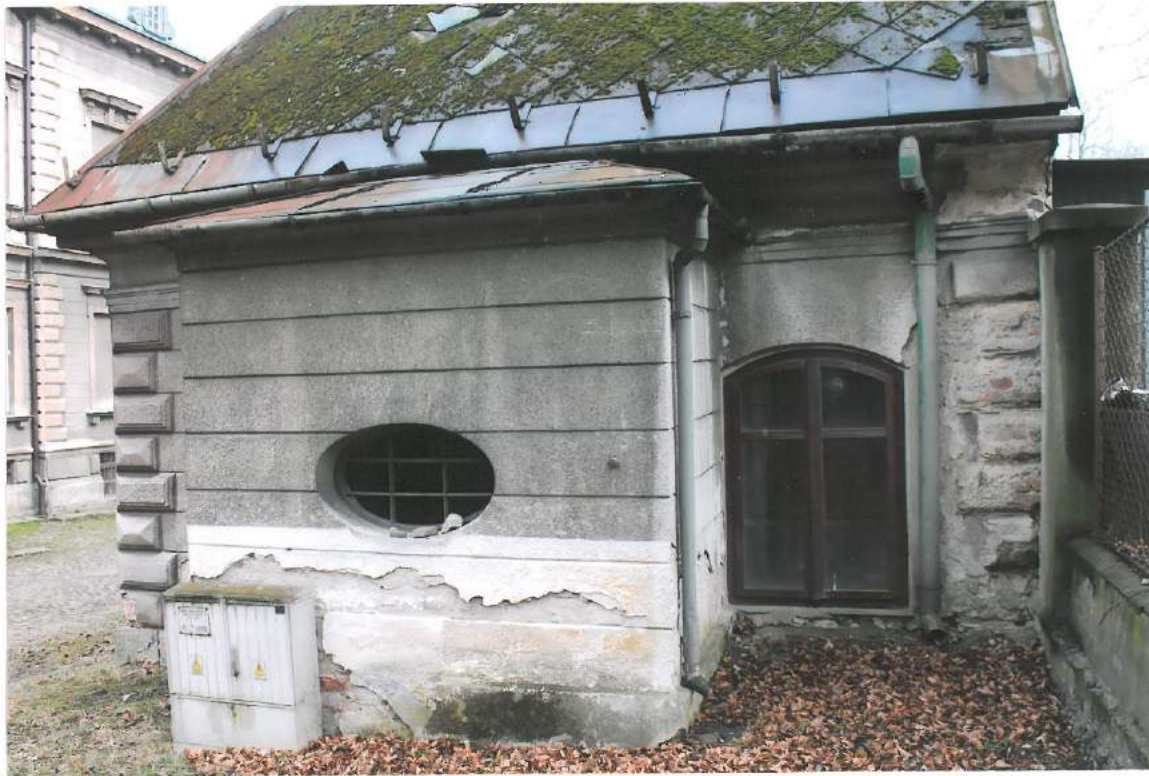
WILLA TEODORA SIXTA, BIELSKO-BIAŁA, 1883 R.  
Stan zachowania obiektu: wozownia, elewacja północna, ściana, warstwa  
ugrowa pod cementowym narzutem.

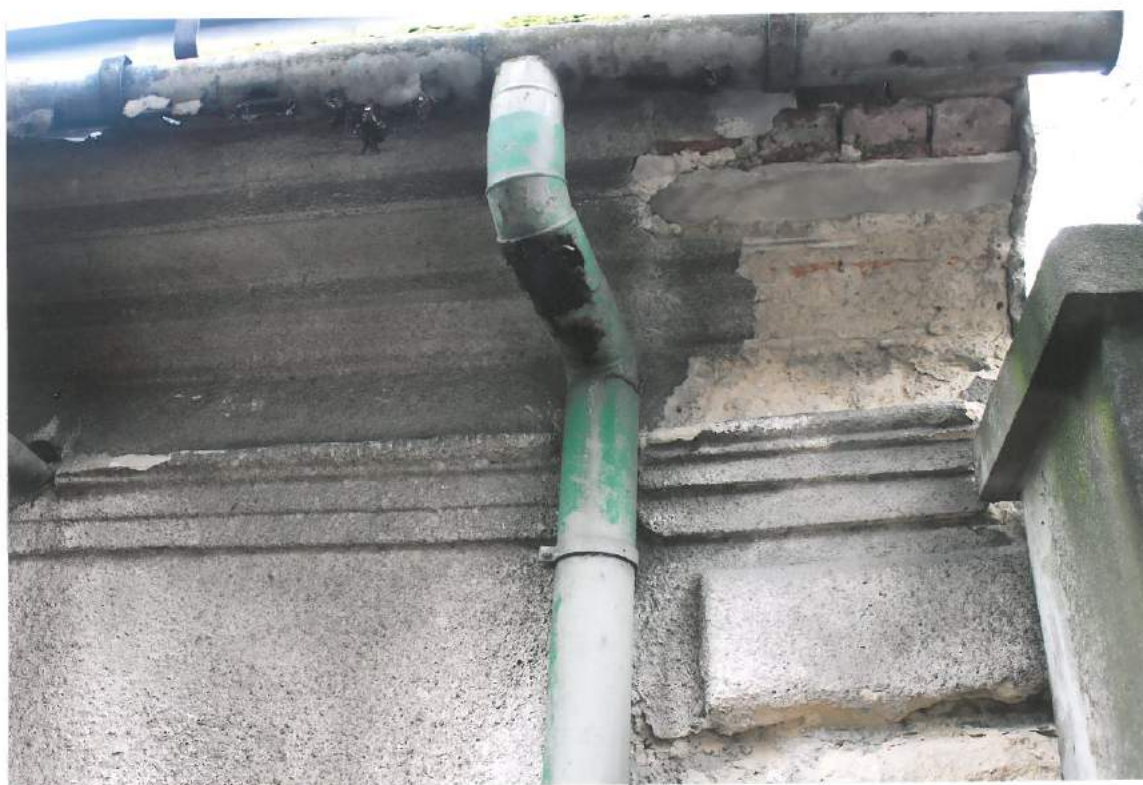
WILLA TEODORA SIXTA, BIELSKO-BIAŁA, 1883 R.  
Stan zachowania obiektu: wozownia, elewacja zachodnia.
