OCENA STANU ZACHOWANIA,  
BADANIA KONSERWATORSKIE,  
PROPONOWANY PROGRAM PRAC KONSERWATORSKICH  
DLA OBIEKTU: WILLA TEODORA SIXTA I WOZOWNIA: DACH,  
ELEWACJE, ELEMENTY DETALU ARCHITEKTONICZNEGO,  
ŚLUSARSKIEGO, STOLARKA ORAZ PIWNICE BUDYNKU  
I OGRODZENIE OBIEKTU.

PRACOWNIA KONSERWACJI ZABYTKÓW  
AGNIESZKA NIEMCZYK-JANIK  
UL. JARACZA 50,43-100 TYCHY

OBIEKT: WILLA TEODORA SIXTA /NEORENESANSOWY ZESPÓŁ  
WILLOWO-OGRODOWY/

LOKALIZACJA: UL. MICKIEWICZA 24, 43-300 BIELSKO-BIAŁA

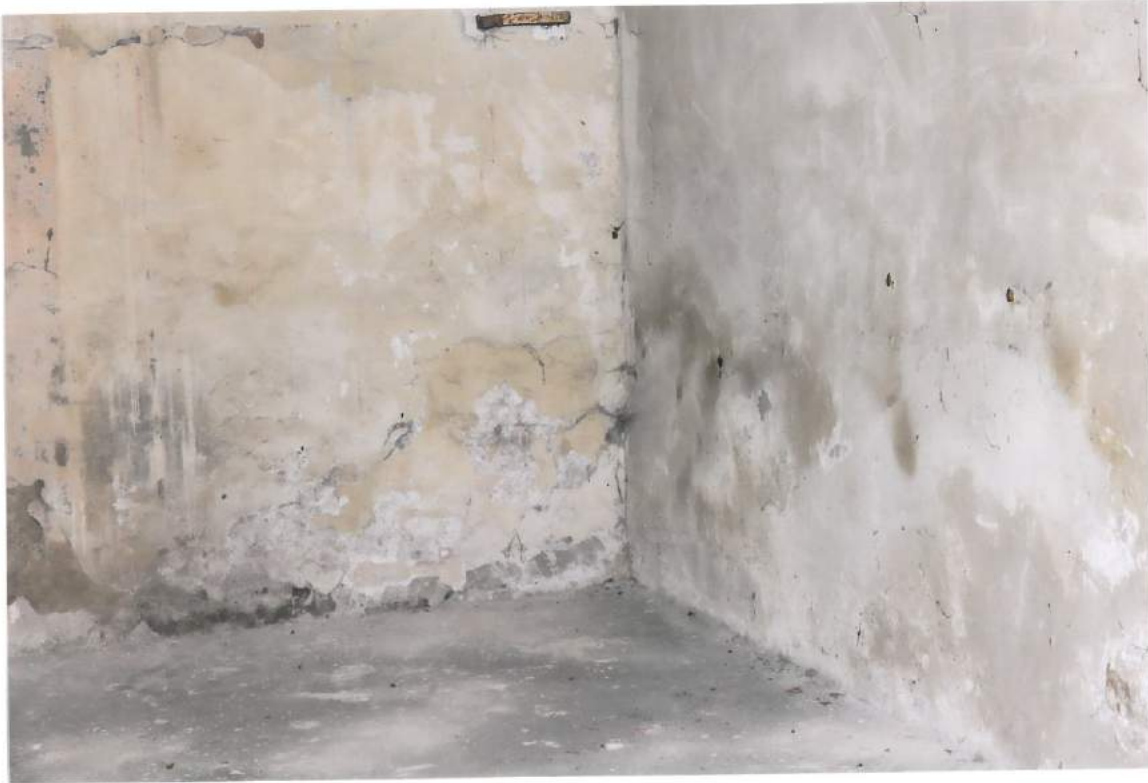
WILLA TEODORA SIXTA, BIELSKO-BIAŁA, 1883 R.  
Stan zachowania obiektu: wozownia, wnętrze.

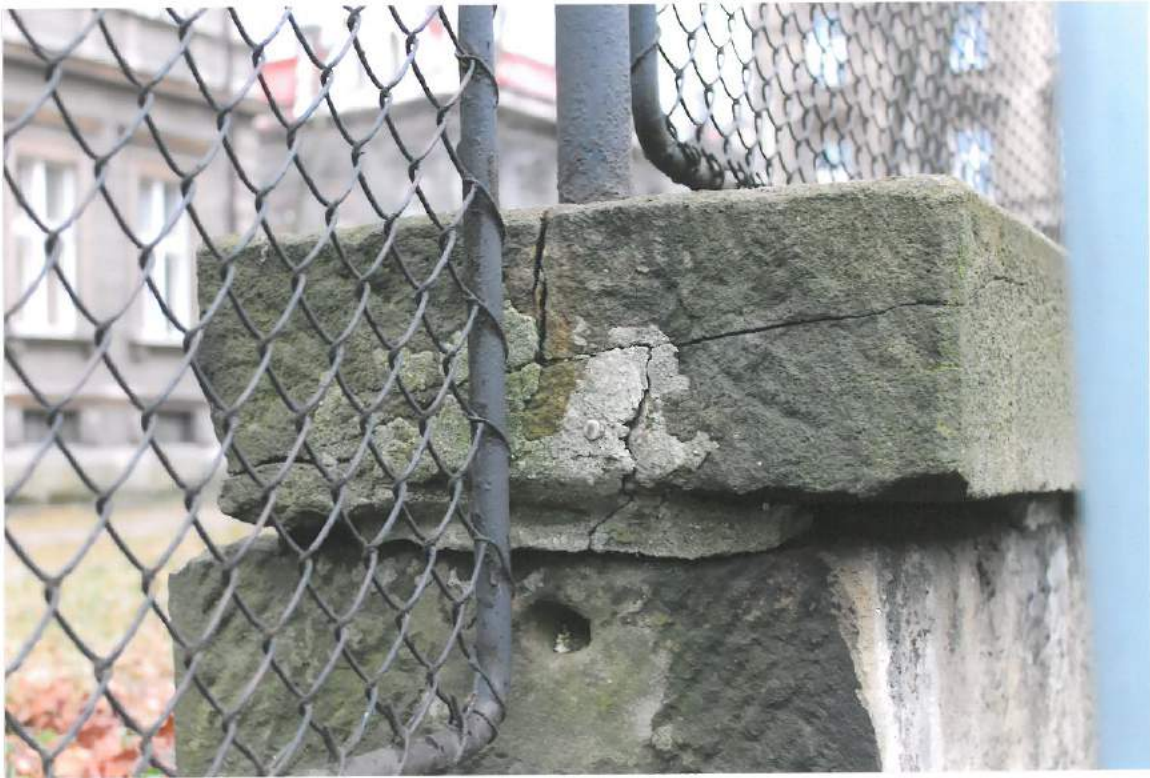
WILLA TEODORA SIXTA, BIELSKO-BIAŁA, 1883 R.  
Stan zachowania obiektu: ogrodzenie, zachód, wtórne, korodujące słupki i  
gałki /drewno/.

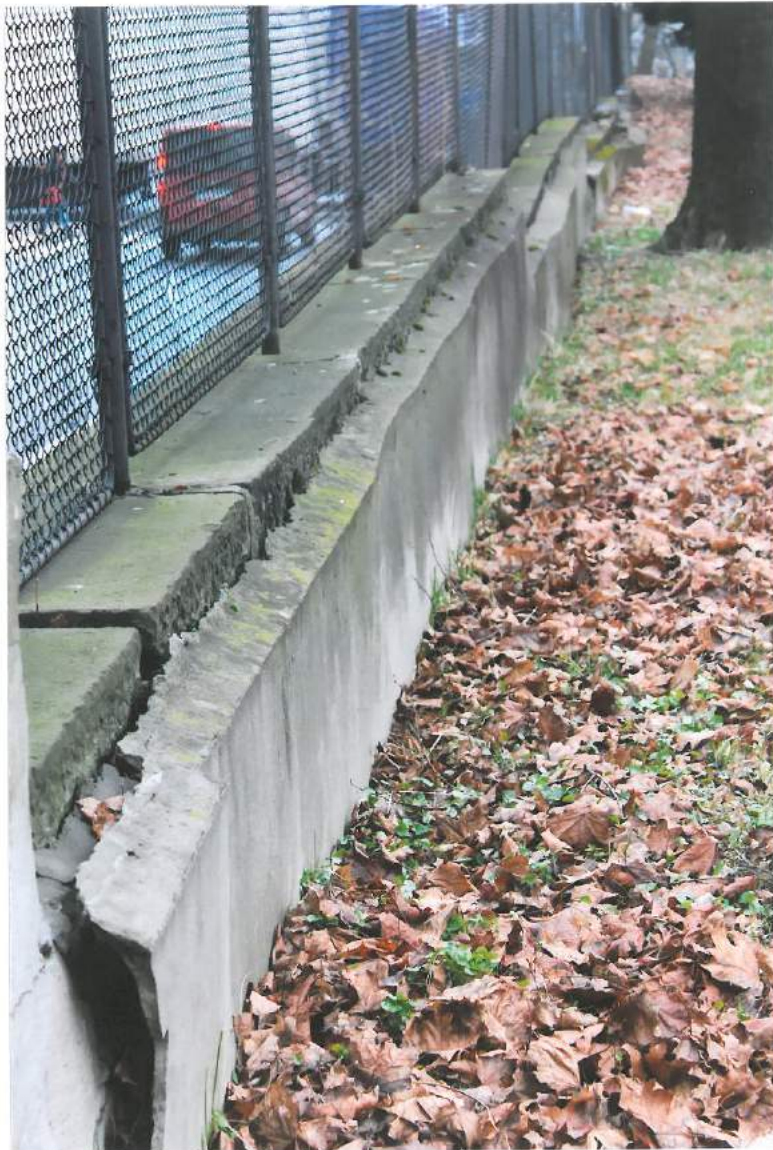
WILLA TEODORA SIXTA, BIELSKO-BIAŁA, 1883 R.  
Stan zachowania obiektu: ogrodzenie, północ, daleko posunięta destrukcja  
materiału kamiennego.
